**MEMORIA FINAL**

**DE LAS OBRAS DE RESTAURACIÓN DE LAS TORRES DEL  
CAMPANARIO DE LA IGLESIA DE SANTIAGO DE  
ALBATERA, ALICANTE.**

Juan de Dios de la Hoz Martínez, Arquitecto  
Belén Mendoza García, Arquitecto Colaborador

Septiembre de 2025

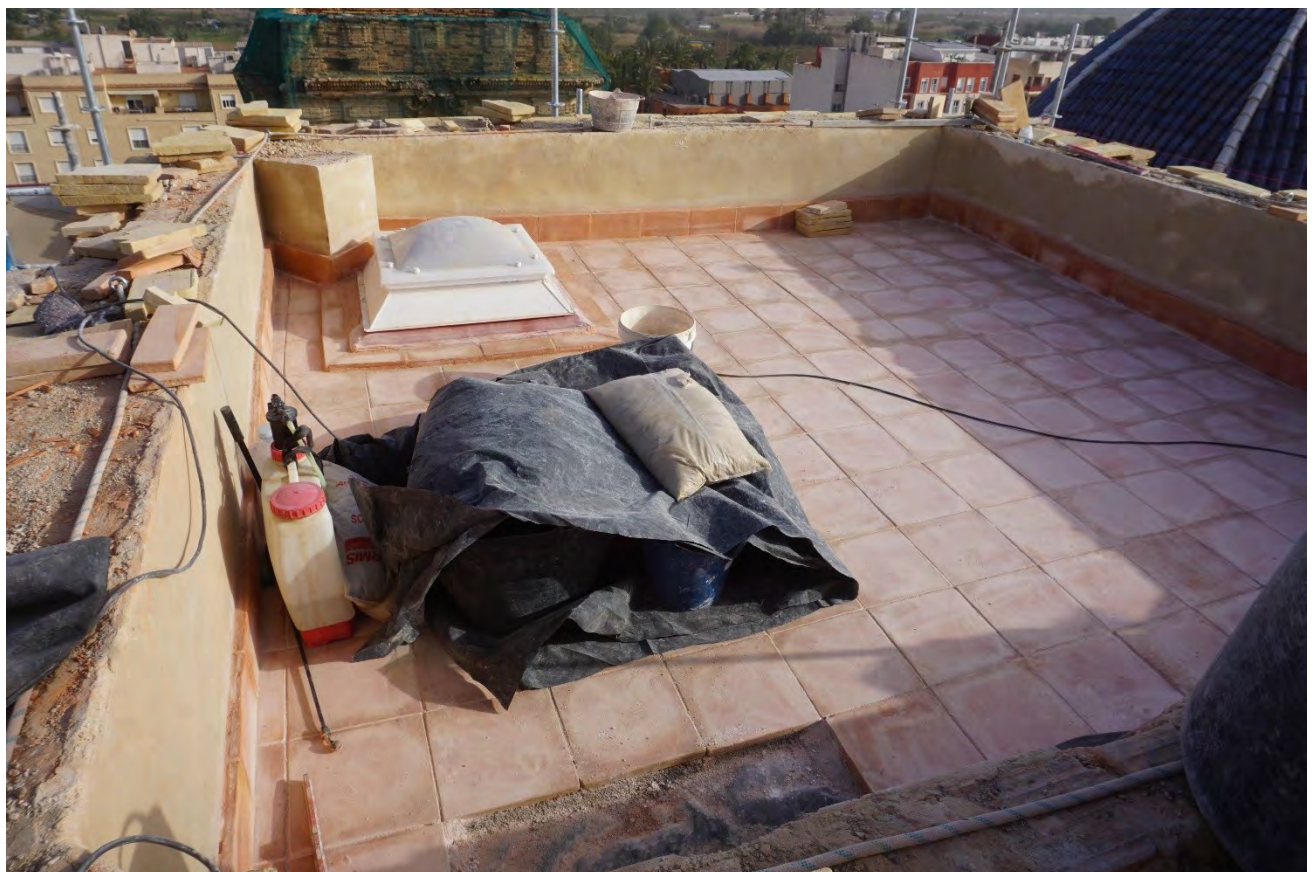
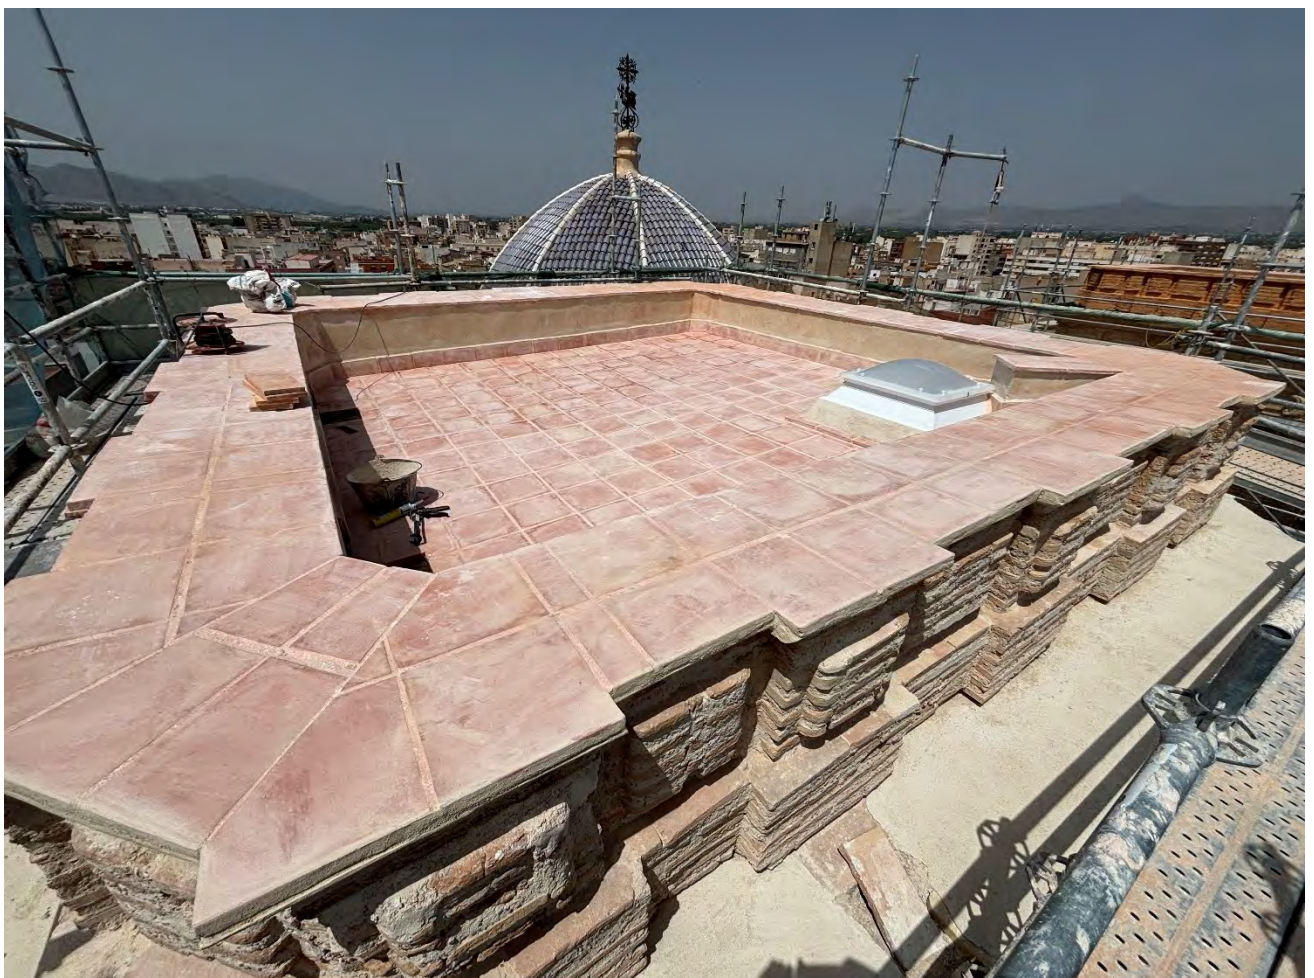
Fotografías de acabados de las terrazas y petos superiores.

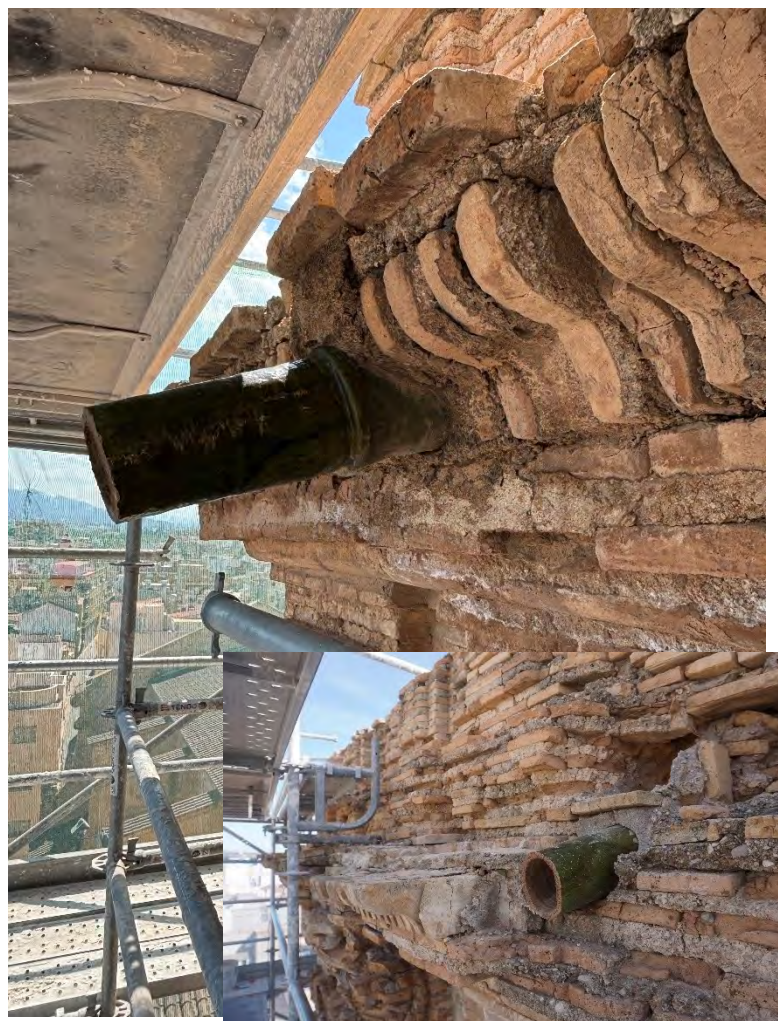
Fotografías de los trabajos de recuperación de las gárgolas originales

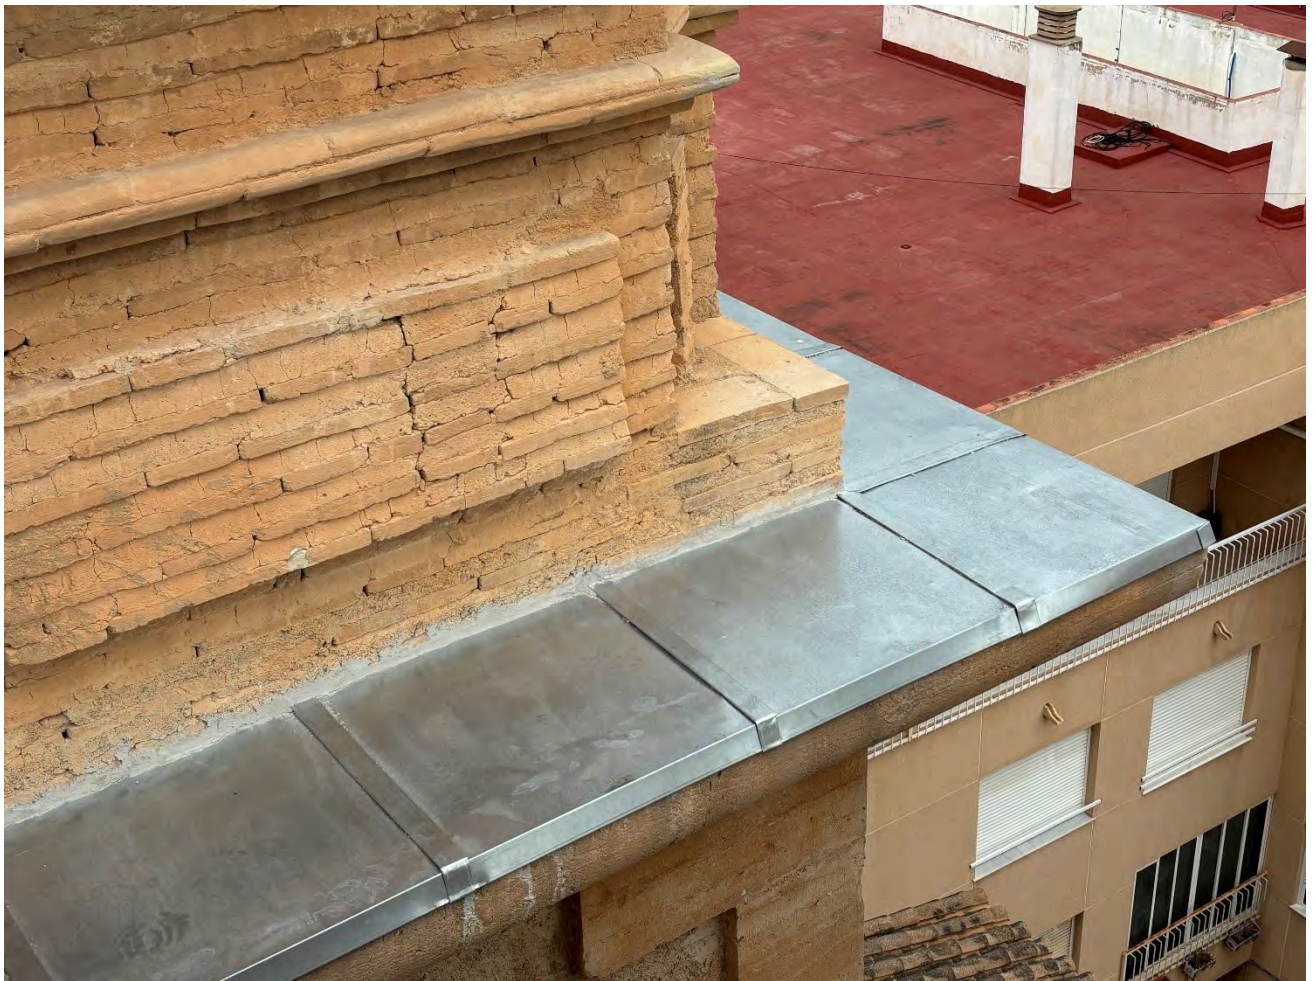
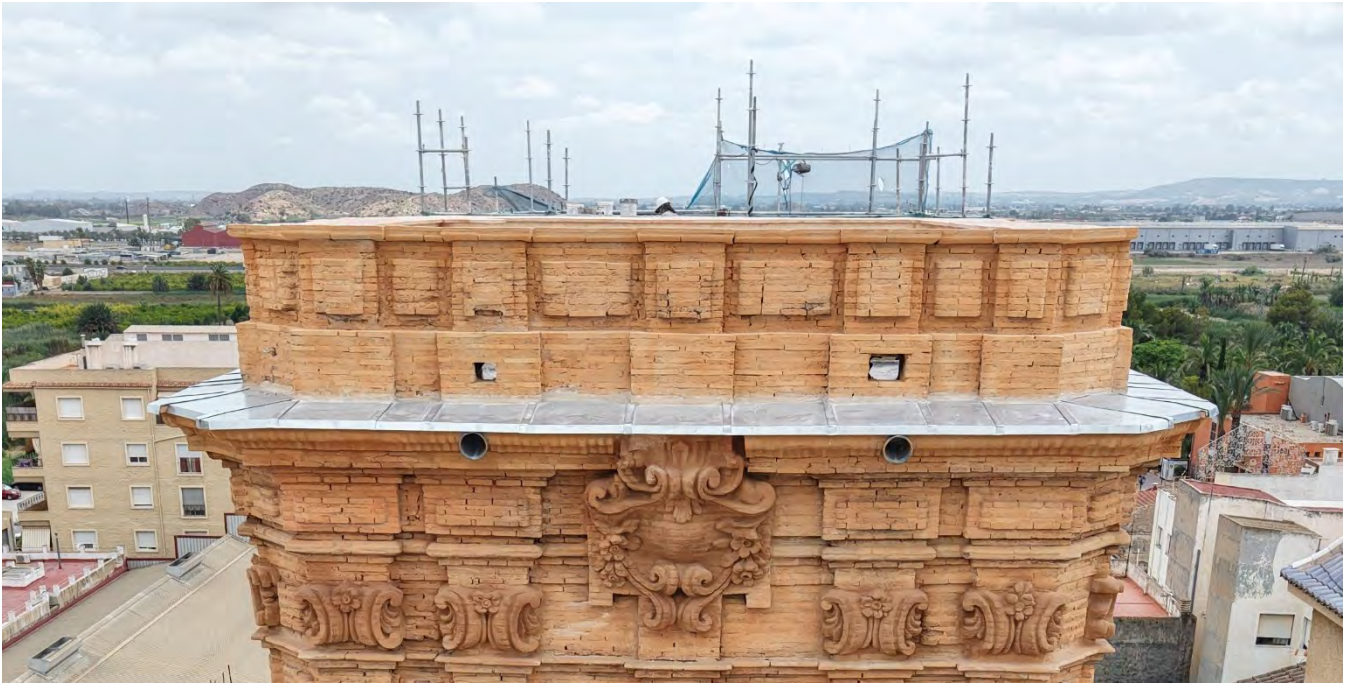
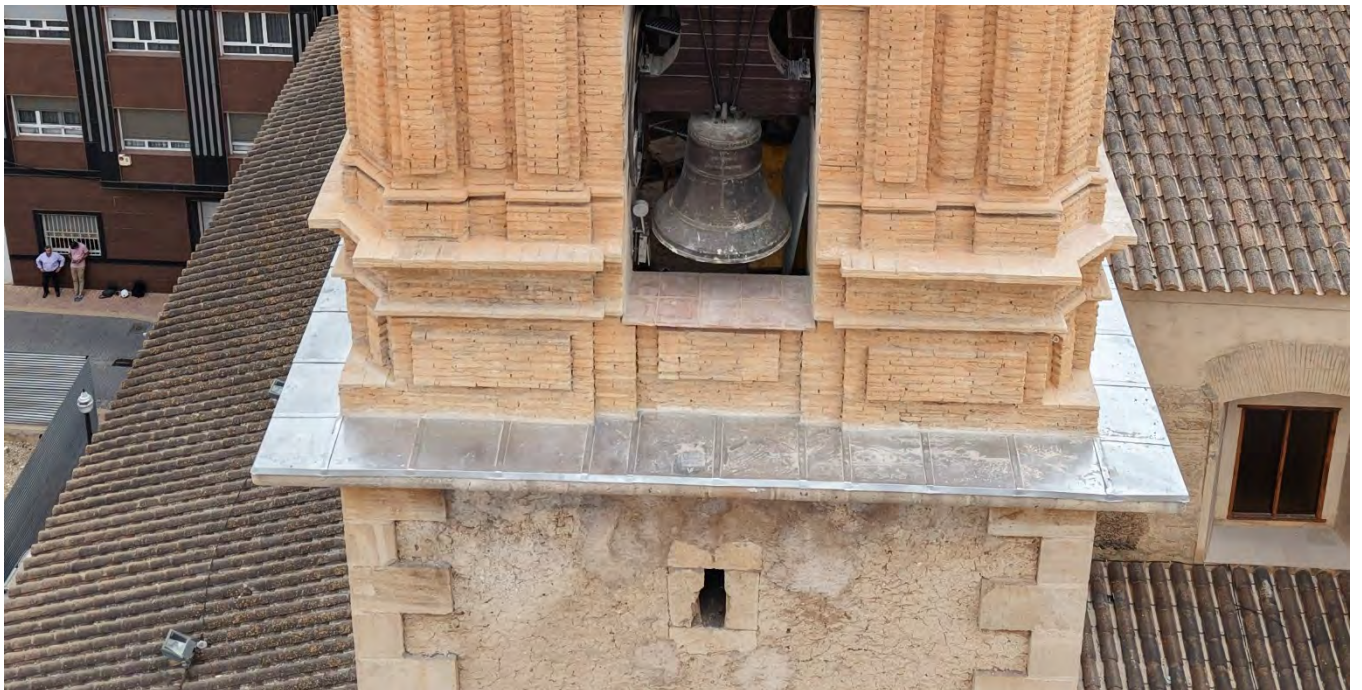
Fotografías con trabajos de colocación de protecciones de zinc.

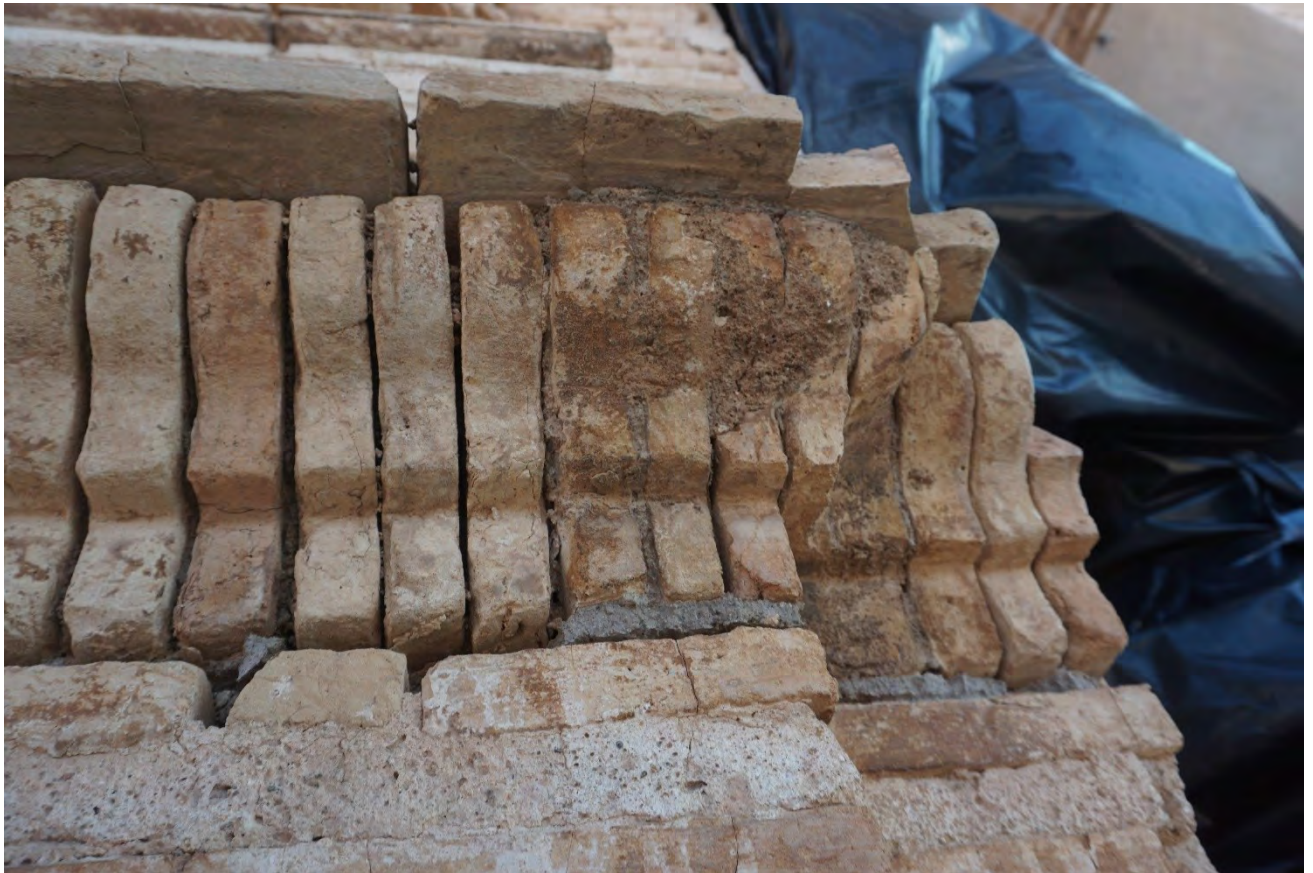
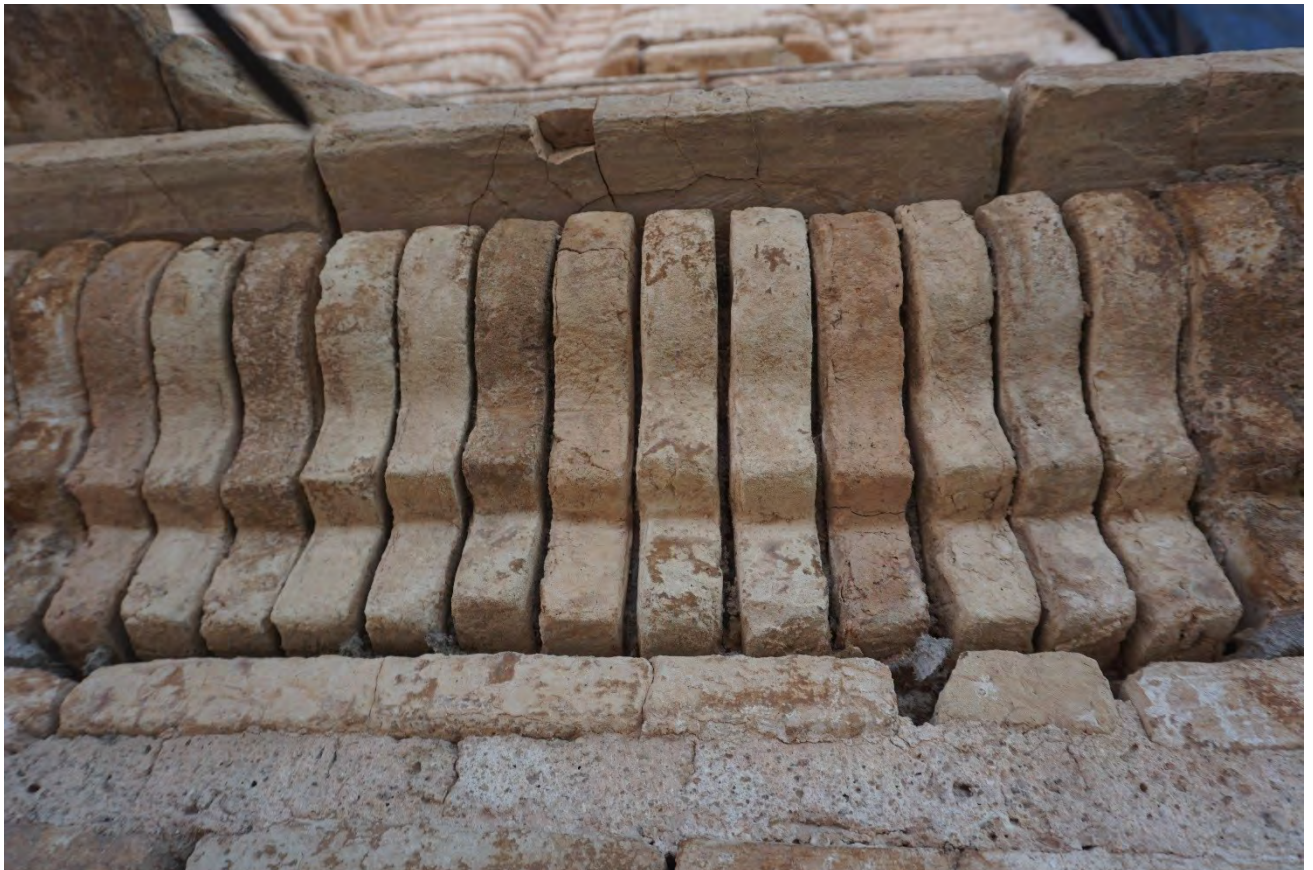
Trabajos de retacado de piezas cerámicas en las cornisas y decoraciones.

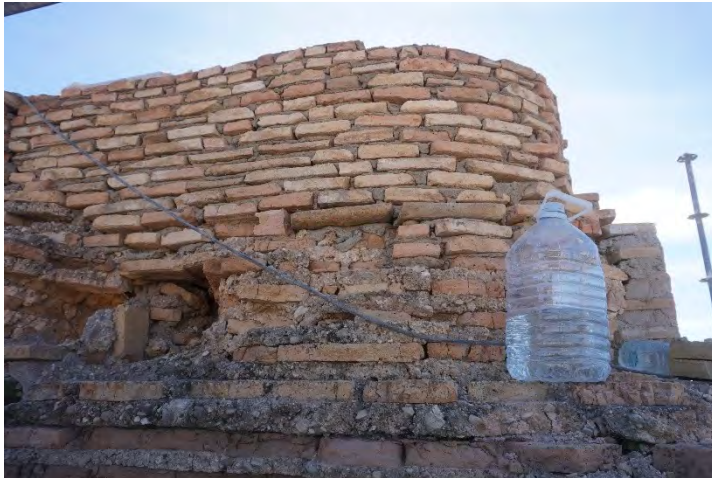
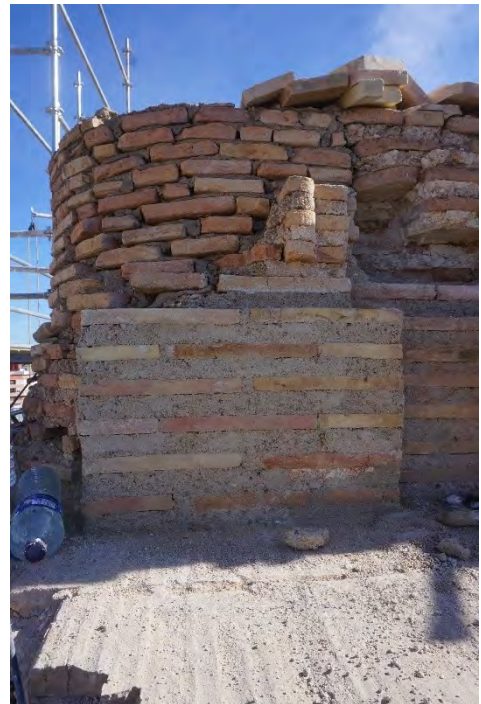
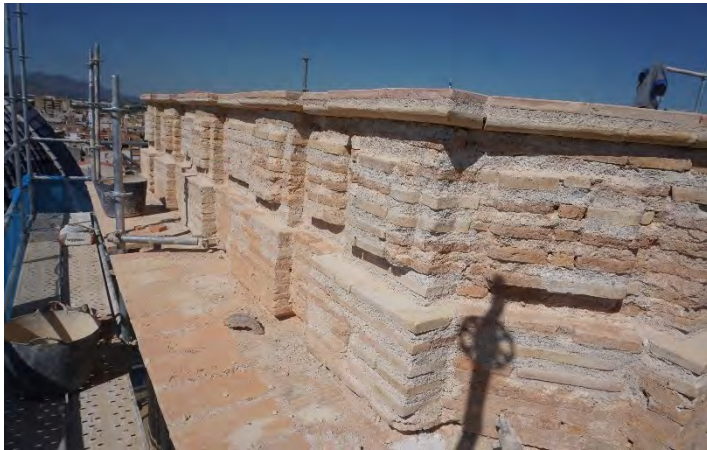
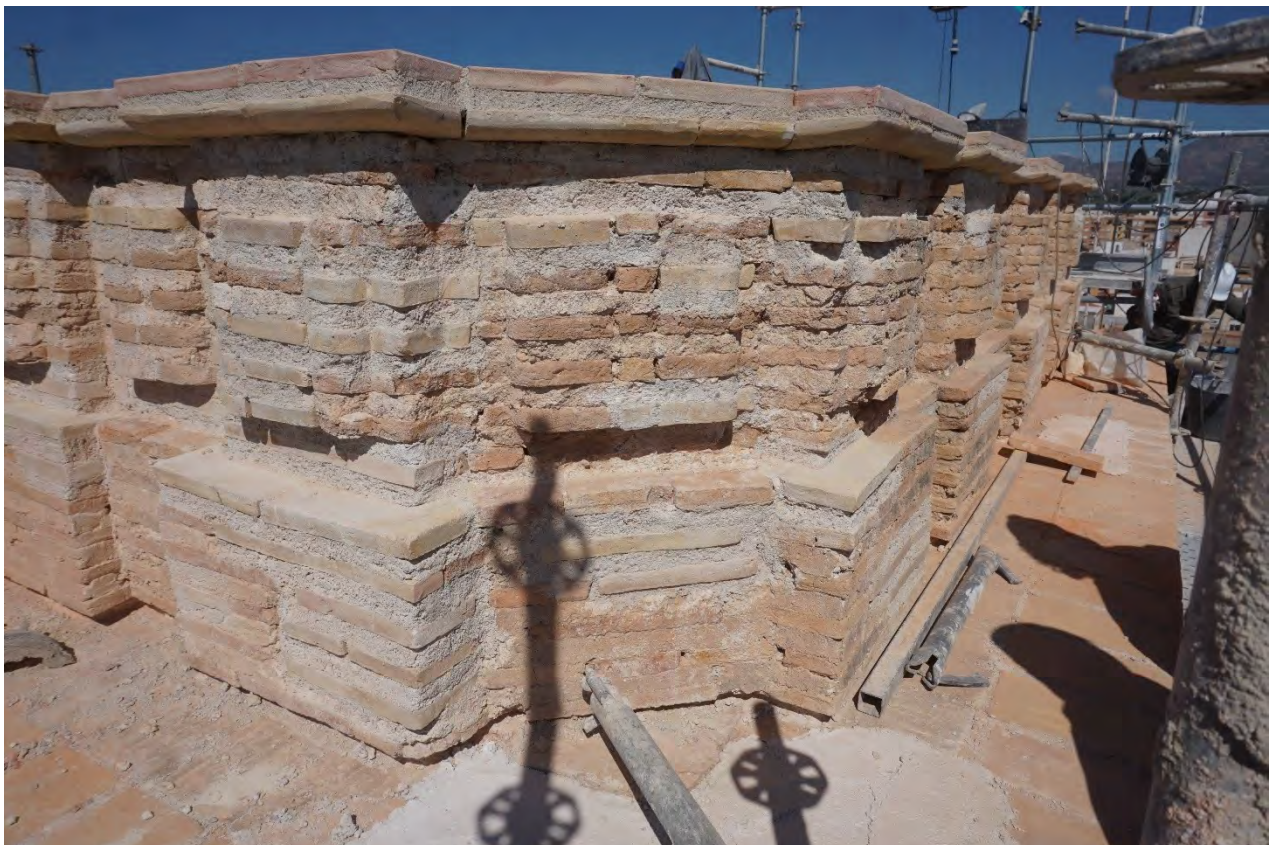
Desmontaje y recuperación de peto original en la esquina norte

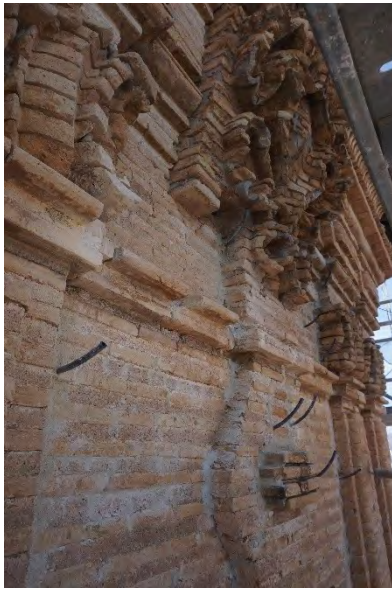
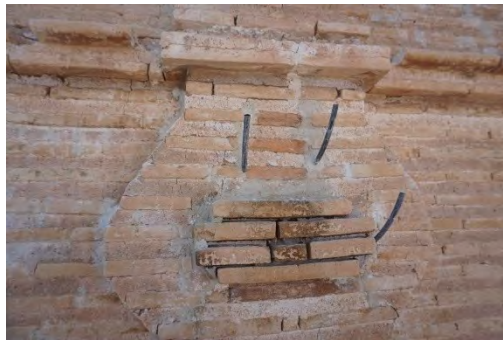
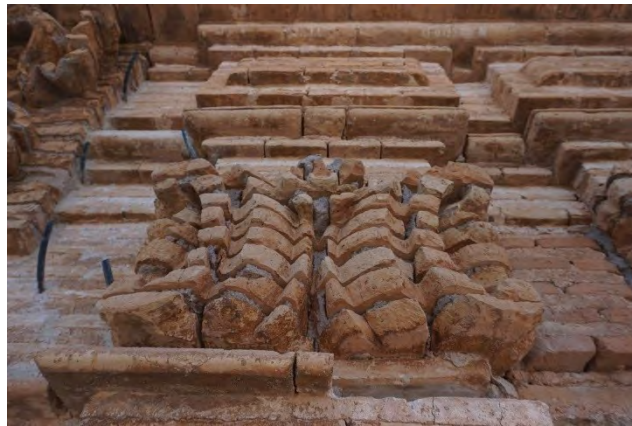
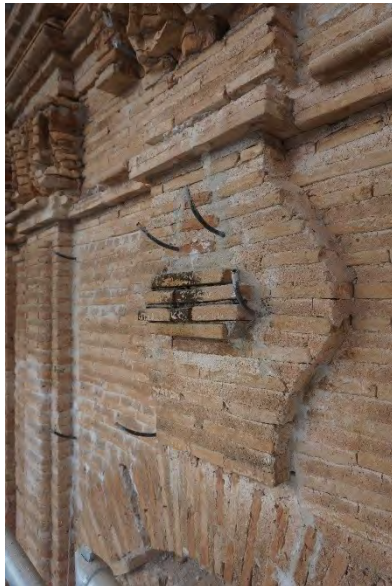
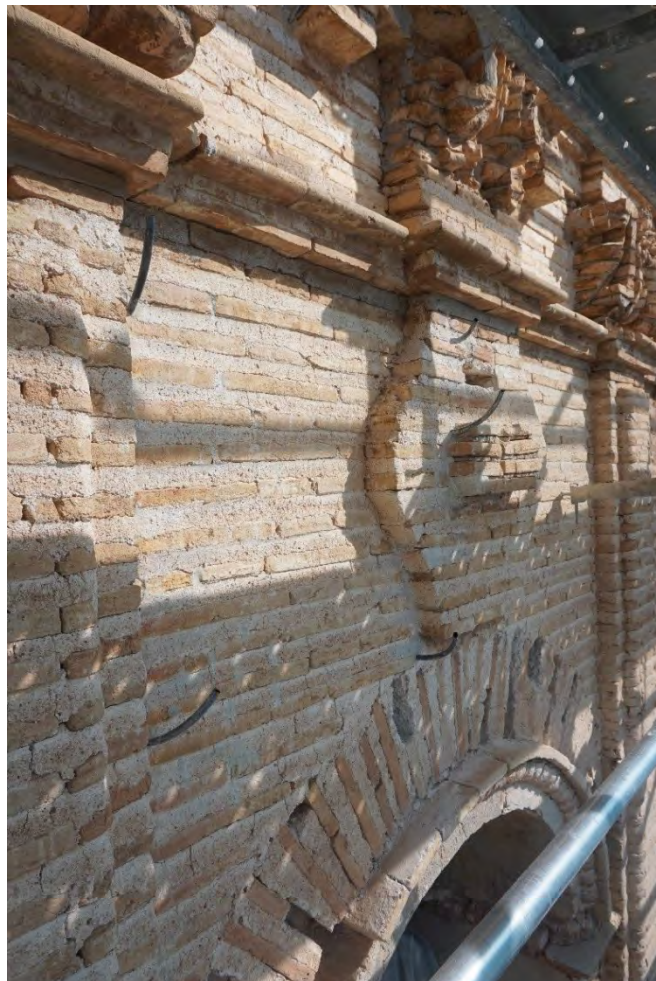
Trabajos de cosidos de grietas y colmatación de espesores mediante inyección de morteros de cal fluidos.

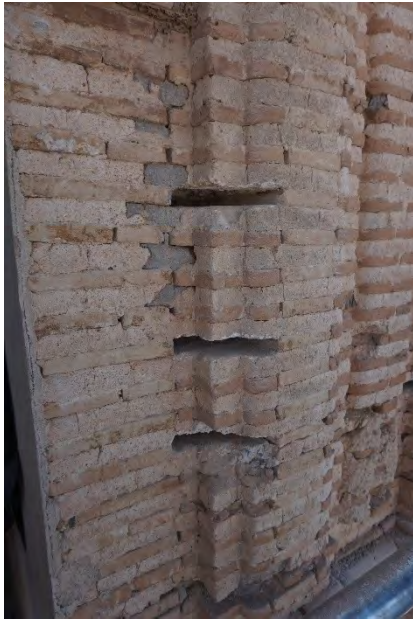
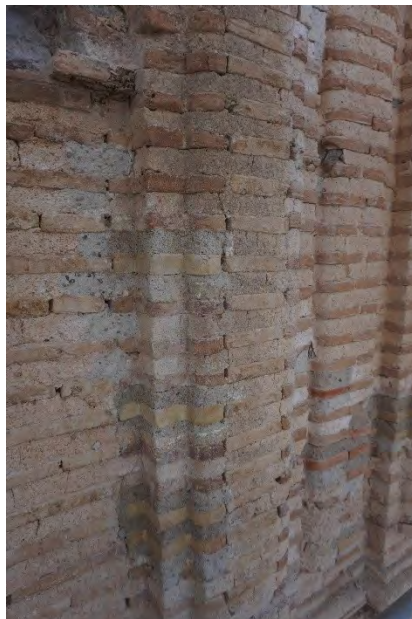
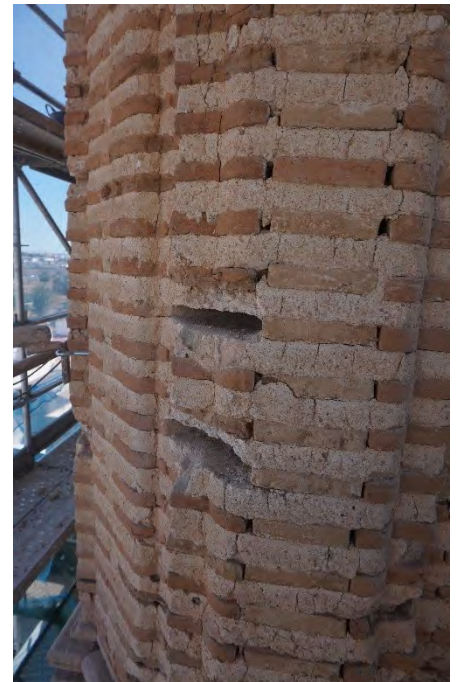
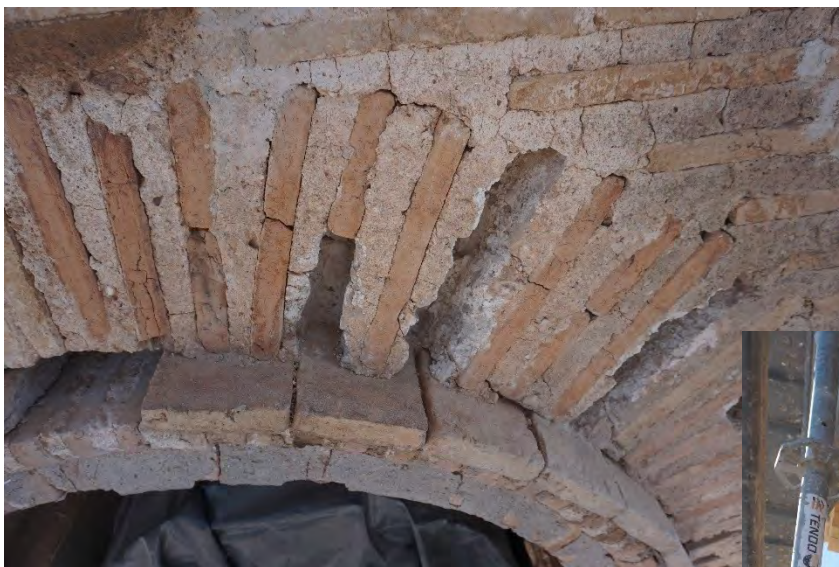
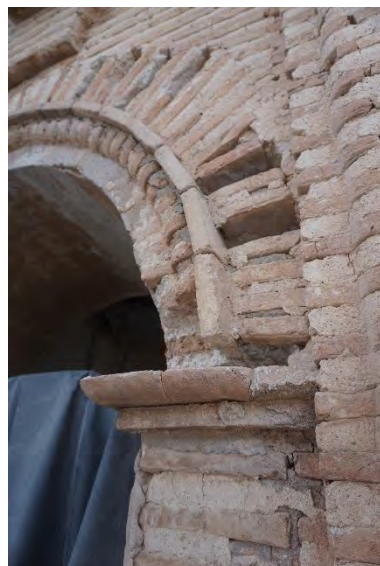
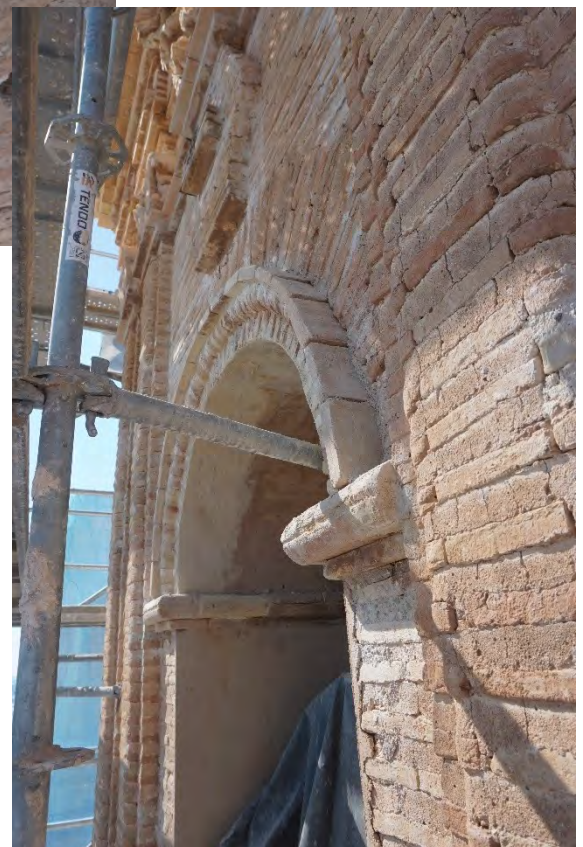
Trabajos de retacados con piezas cerámicas en las fábricas deterioradas.

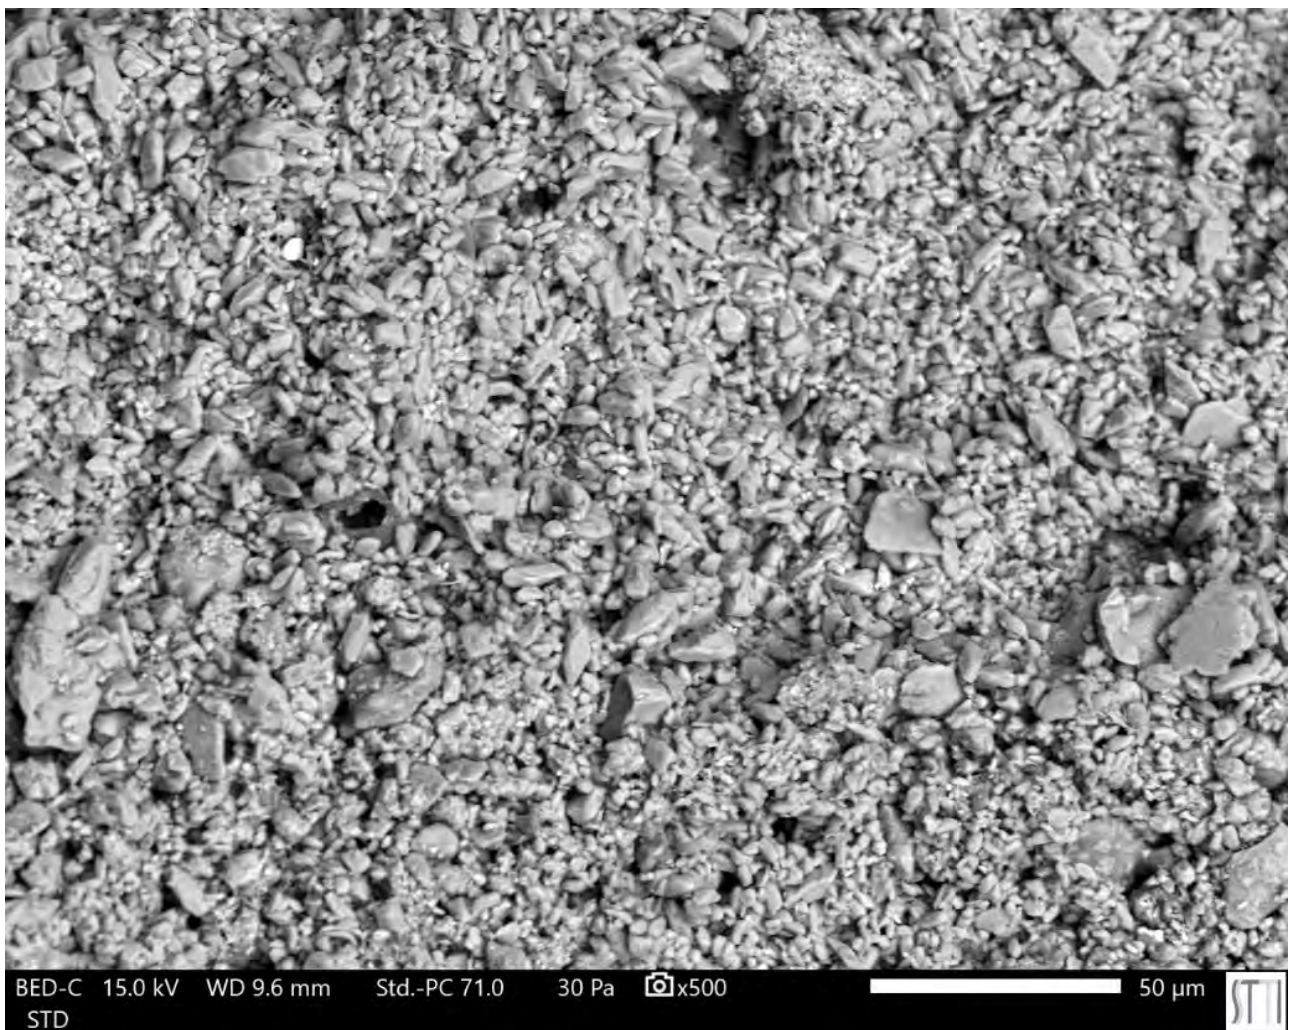
Observación al SEM a diferentes aumentos. 50x, 3000x y 1000x donde se observan los cristales de yeso y de calcita.

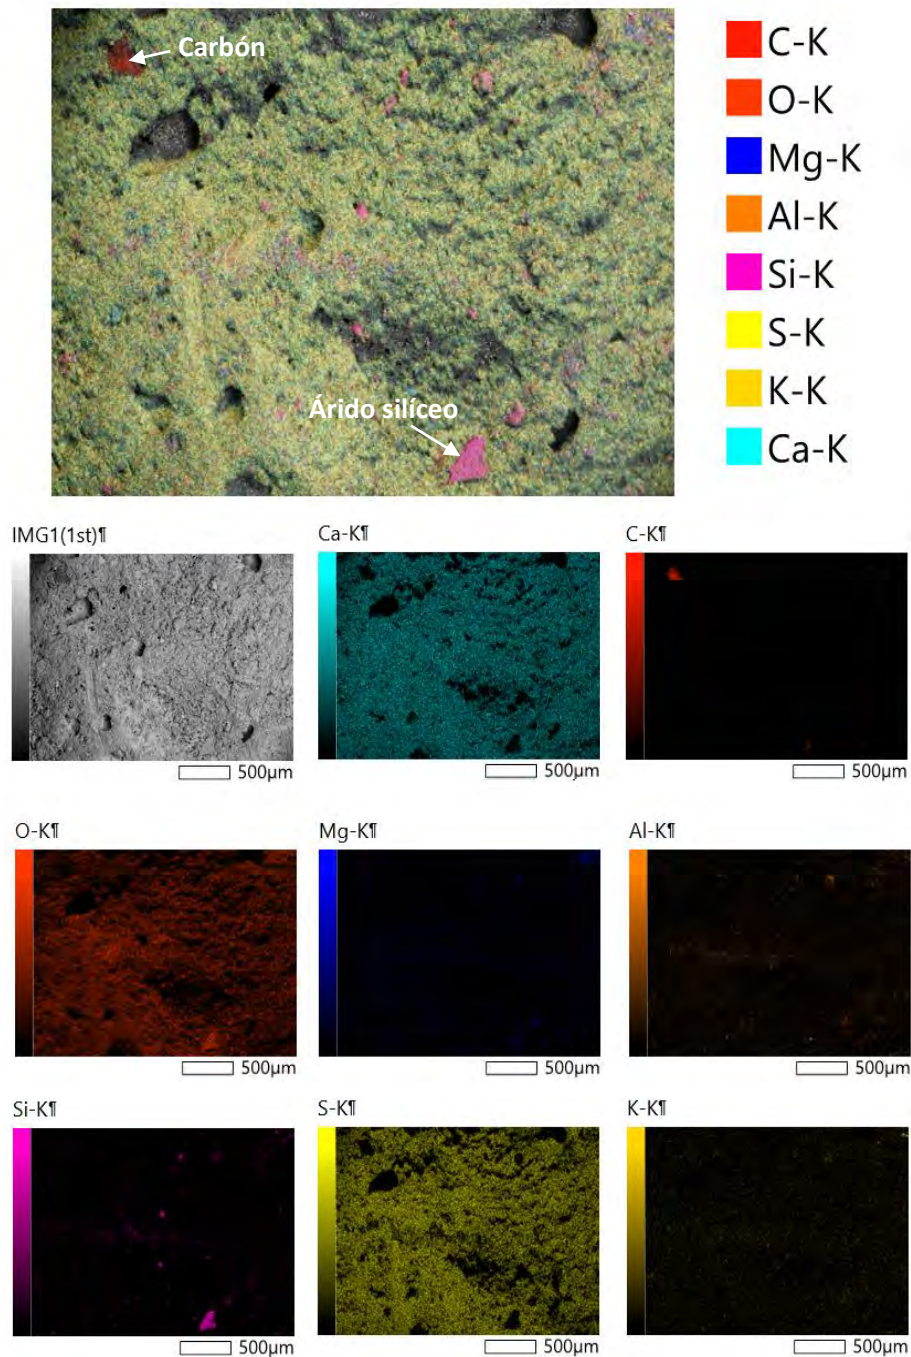
## Análisis Mapping

En el análisis mediante mapping se observa una elevada presencia de azufre (S) en color amarillo que se superpone con el oxígeno (O) en rojo y con el calcio (Ca) en azul cian. El carbono aparece uniformemente repartido en baja proporción combinado con el calcio, pero especialmente en zonas localizadas que corresponden al carbón.

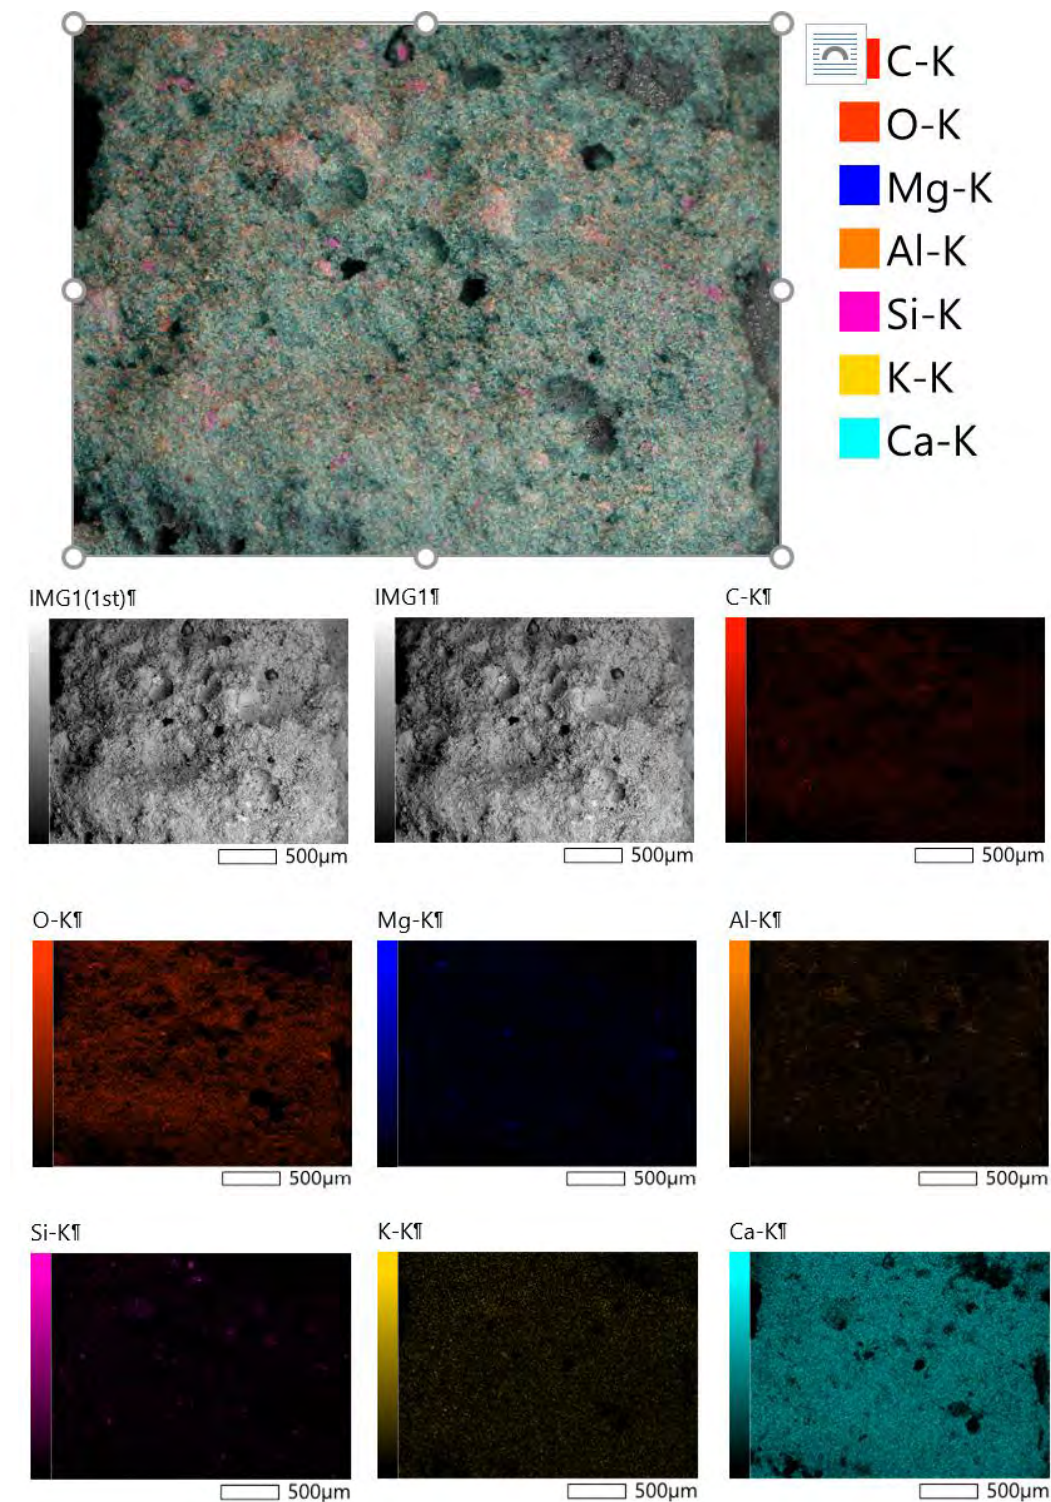
## Análisis Mapping 2a

En el análisis mediante mapping se observa una elevada presencia de calcio (Ca) en color azul cian que se superpone con el oxígeno (O) en rojo y con el carbono (C) en rojo típicos componentes de la calcita ( $\text{CaCO}_3$ ). El silicio (Si) en color rosa aparece sin combinar y combinado con el aluminio y magnesio correspondiendo a los áridos.

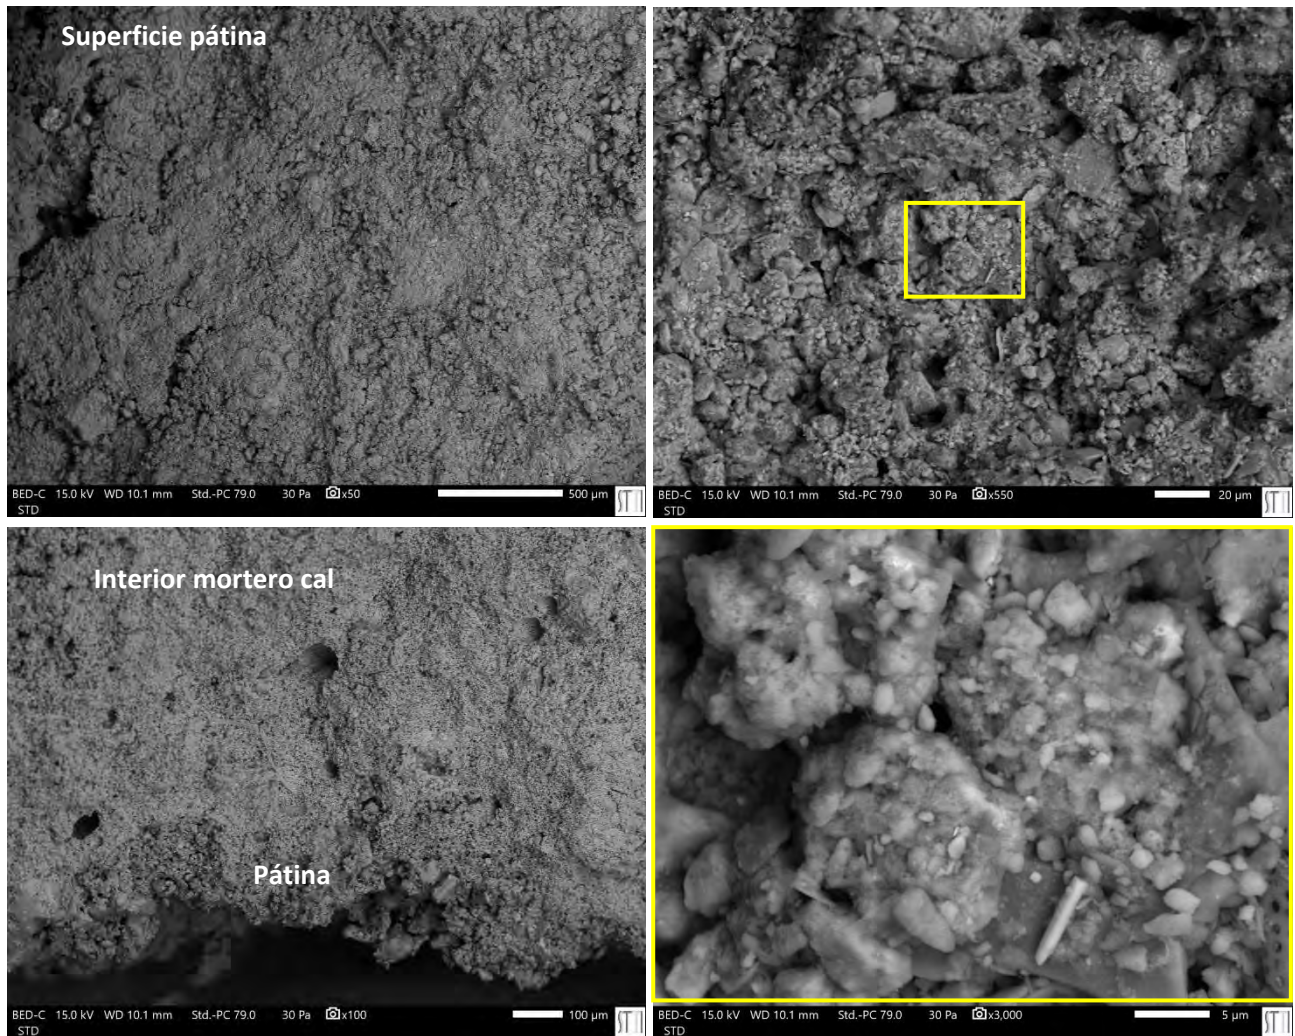
La observación al SEM de la superficie de la pátina a diferentes aumentos permite ver su heterogeneidad con múltiples formas de cristales.

En sección a 100 aumentos se observa la diferencia entre la pátina mucho más porosa y heterogénea que el interior del mortero.

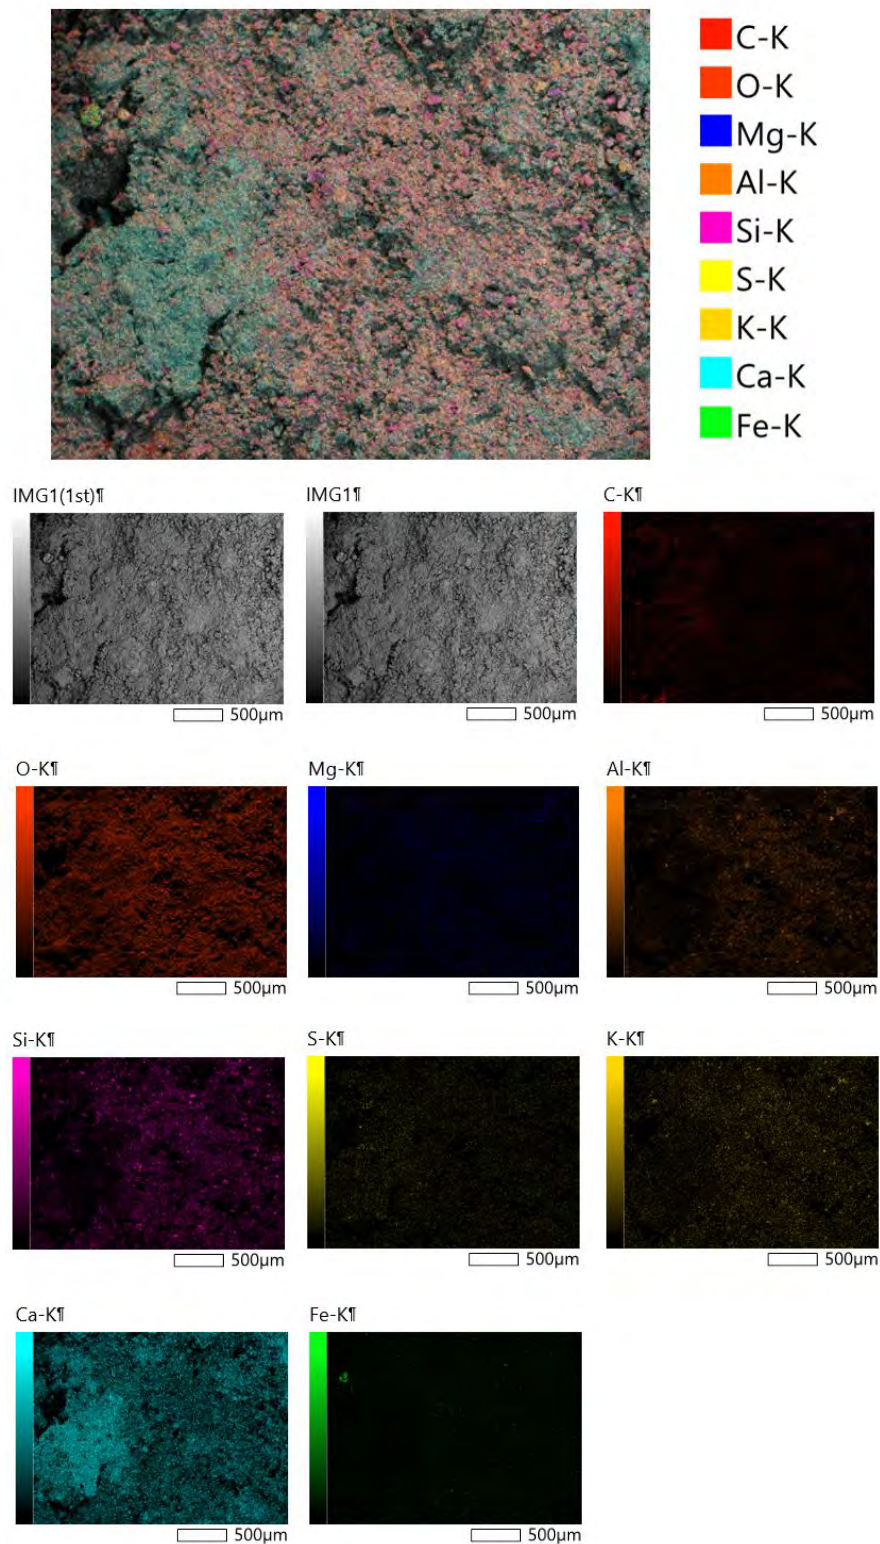
## Mapping en superficie

En la superficie vista al SEM se ha realizado un mapping que permite ver que la pátina exterior está compuesta por oxígeno, silicio, aluminio, potasio, magnesio, hierro y calcio. Todos estos componentes son propios de arcillas. El ligante empleado probablemente sea cal.
