**MEMORIA FINAL**

**DE LAS OBRAS DE RESTAURACIÓN DE LAS TORRES DEL  
CAMPANARIO DE LA IGLESIA DE SANTIAGO DE  
ALBATERA, ALICANTE.**

Juan de Dios de la Hoz Martínez, Arquitecto  
Belén Mendoza García, Arquitecto Colaborador

Septiembre de 2025

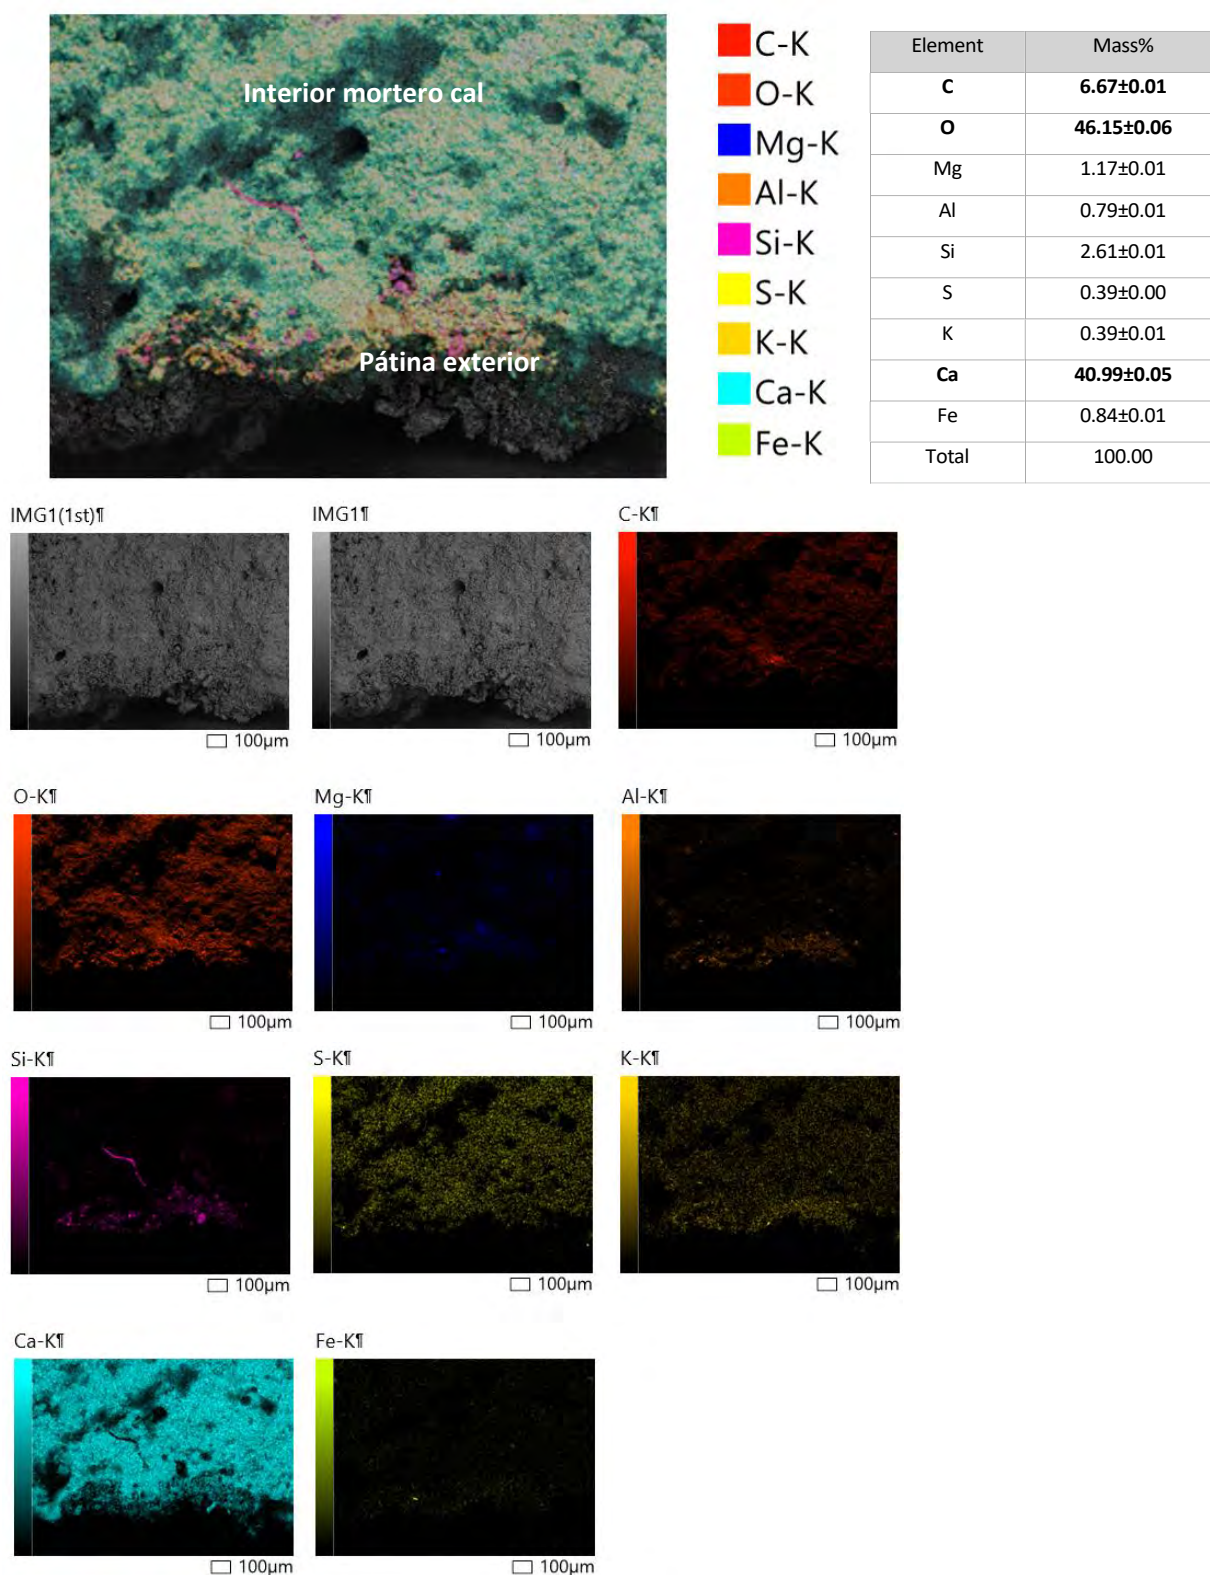
## Mapping en sección

En la sección vista al SEM se ha realizado un mapping que permite ver que la pátina exterior está compuesta por oxígeno, silicio, aluminio, potasio, magnesio, hierro y calcio. Todos estos componentes son propios de arcillas. El ligante empleado probablemente sea lechada de cal. El porcentaje de componentes es de toda la sección por lo que hay que interpretar los resultados en base al mapping de la superficie.

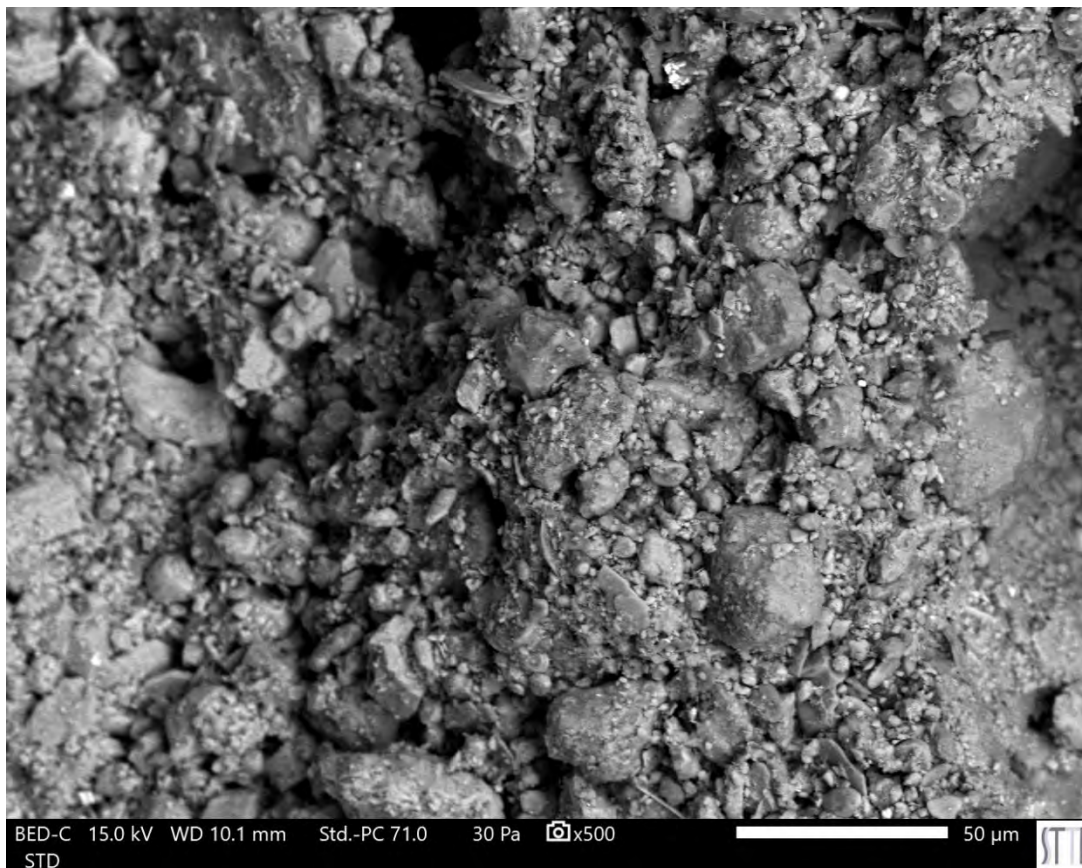
La observación al SEM a pocos aumentos (50x) permite ver una superficie heterogénea con poros y oquedades dejadas por desprendimientos de áridos de machaqueo. A mayores aumentos (500x y 3000x) se observan los diferentes áridos y conglomerante con los poros interpartícula.

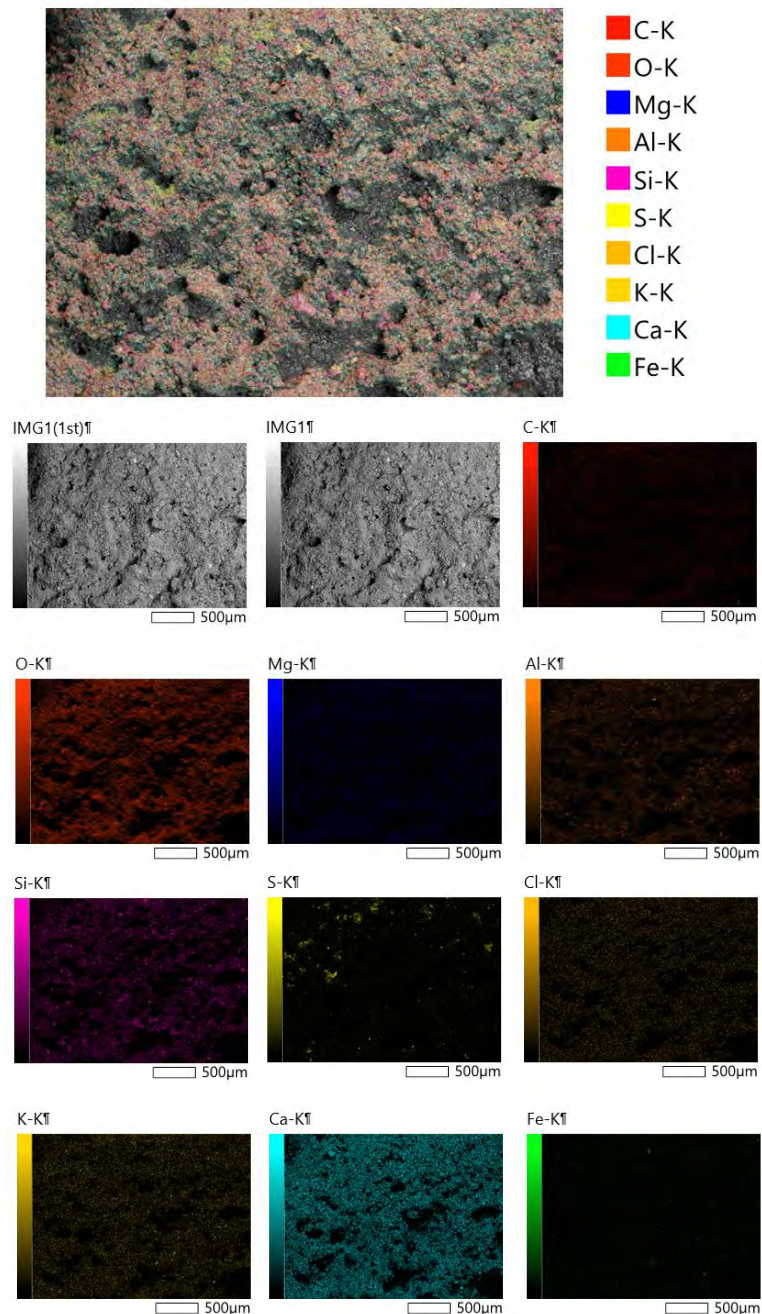
En el análisis mediante mapping se observa que los principales componentes químicos están superpuestos en la misma zona, hay una elevada presencia de calcio (Ca) en color azul cian que se superpone con el oxígeno (O) en rojo, con el silicio (Si) en color rosa, con el carbono (C) en rojo, con el aluminio en naranja, con el potasio y con el magnesio. El azufre también está repartido de forma homogénea. Todo esto corresponde con un cemento.

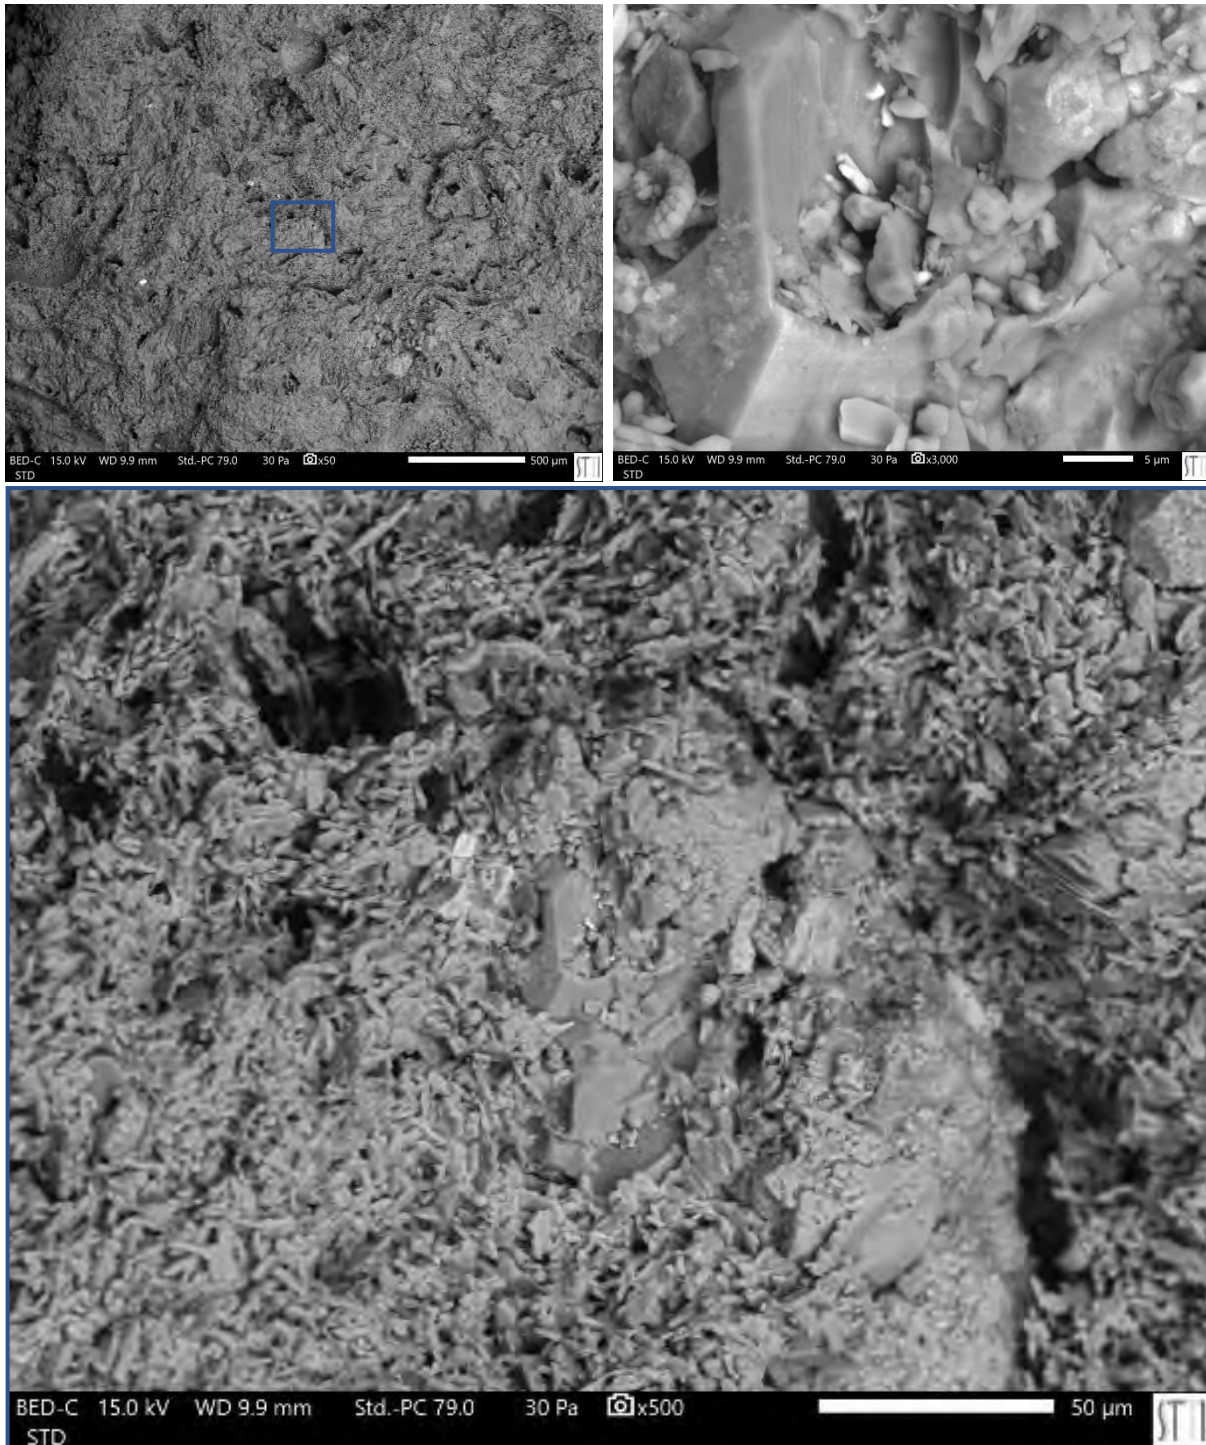
La observación al SEM permite ver los cristales de yeso bien adheridos a los áridos. Se aprecia recristalización por disoluciones en el yeso y cierta porosidad.

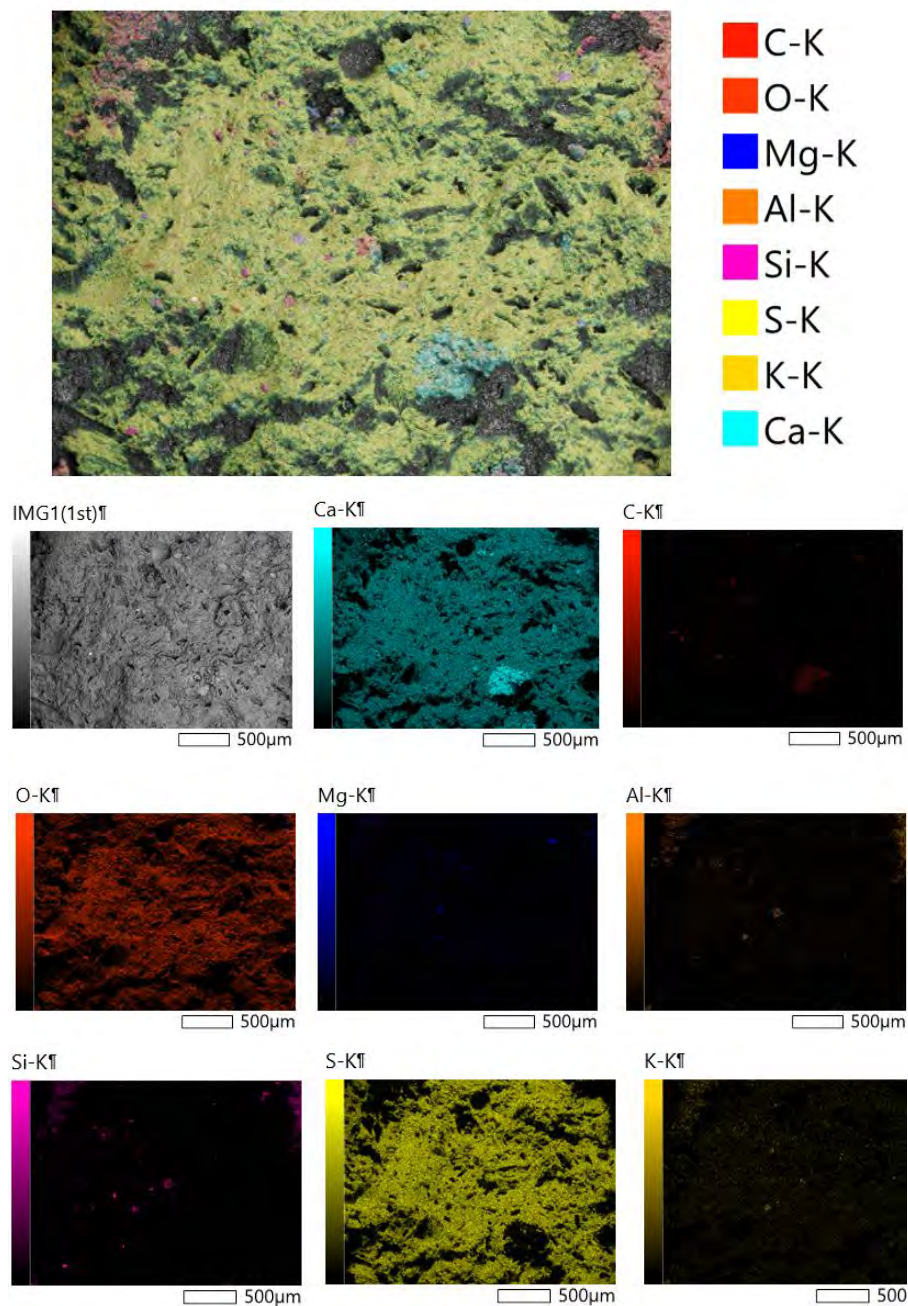
En el análisis mediante mapping se observa que los principales componentes químicos están superpuestos en la misma zona, hay una elevada presencia de calcio (Ca) en color azul cian que se superpone con el oxígeno (O) en rojo y con el azufre (S) en color amarillo. Parte del silicio coincide con el aluminio en naranja, con el potasio y con el magnesio. El carbono se concentra sobre todo coincidiendo con el calcio formando los áridos calizos.

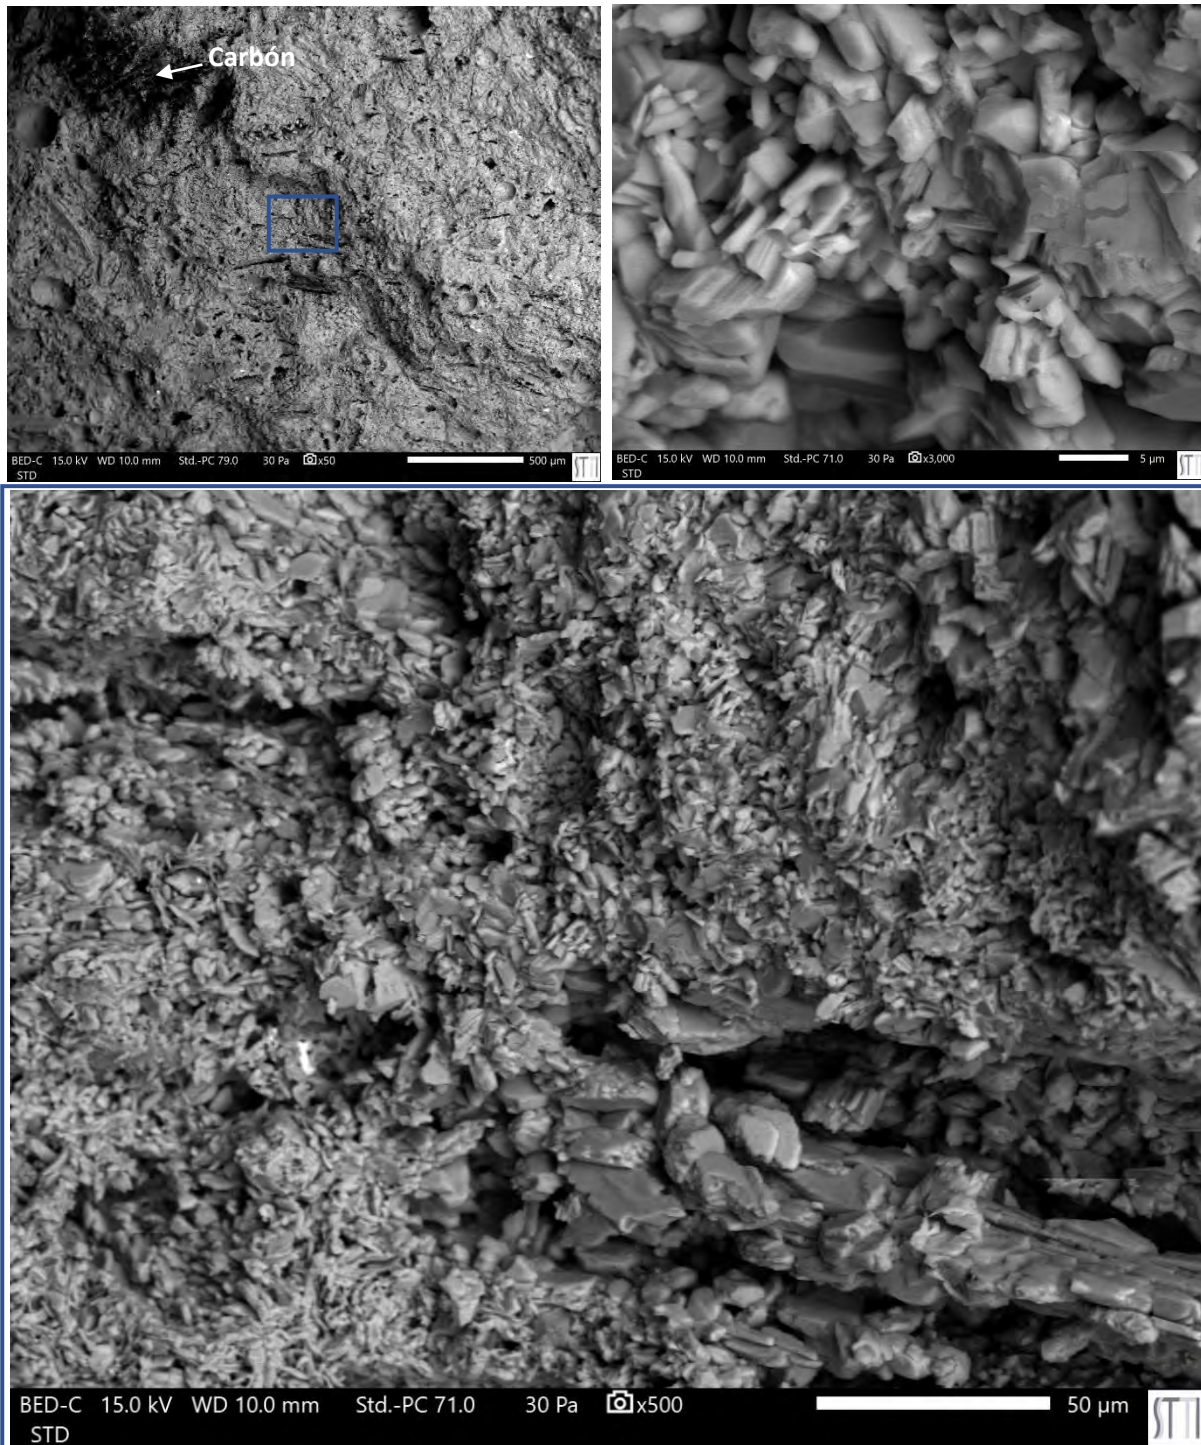
La observación al SEM permite ver abundante porosidad y cristales de yeso bien maclados y orientados.

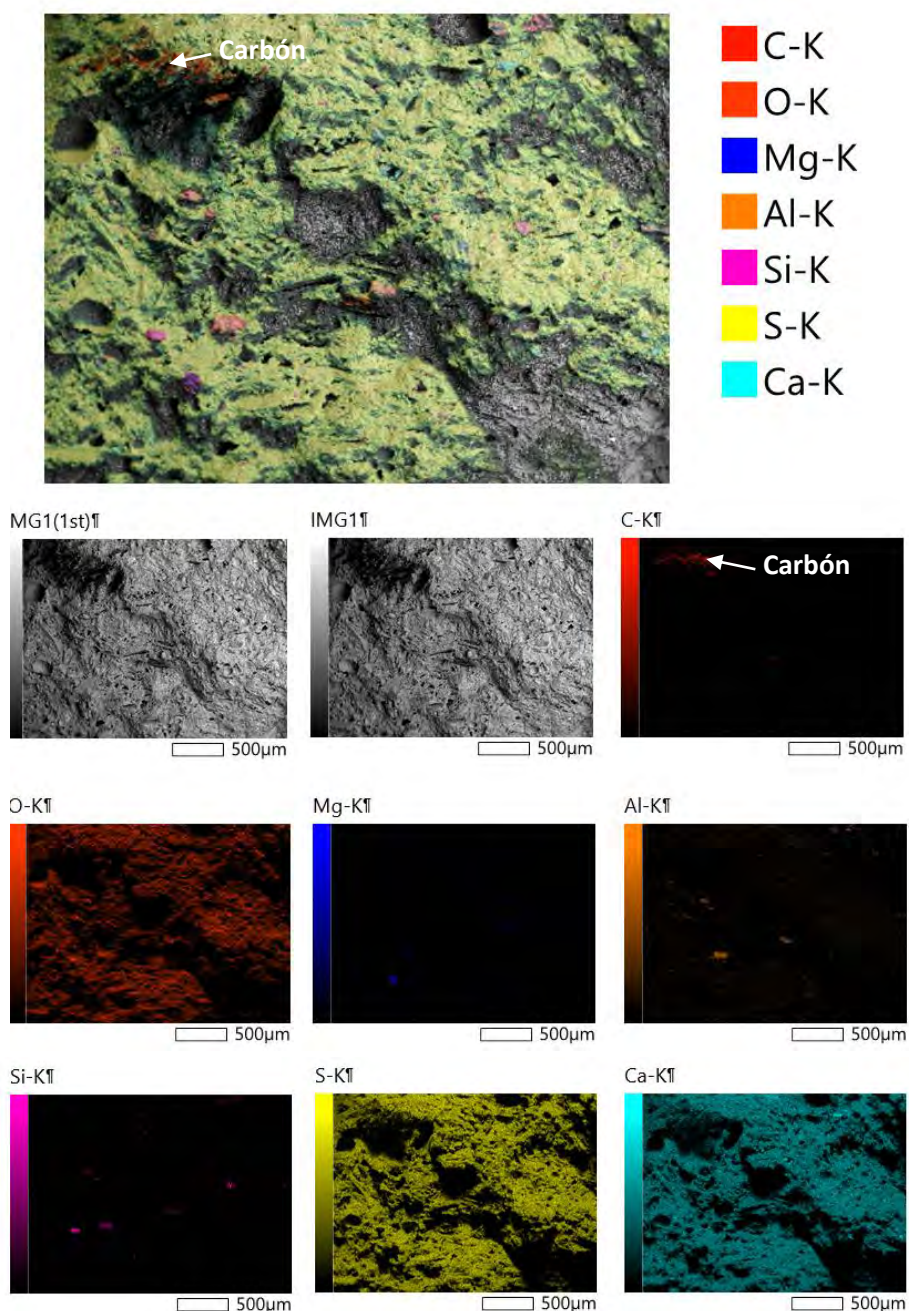
En el análisis mediante mapping se observa que los principales componentes químicos están superpuestos en la misma zona existiendo una elevada presencia de calcio (Ca) en color azul cian que se superpone con el oxígeno (O) en rojo y con el azufre (S) en color amarillo. Parte del silicio coincide con el aluminio en naranja, con el potasio y con el magnesio. El carbono no se combina con ningún otro elemento y según su textura corresponde fragmentos de carbón. El calcio también corresponde en parte a pequeños áridos (finos) de naturaleza caliza. El silicio aparece junto al oxígeno solo o combinado con aluminio, conformando áridos finos.

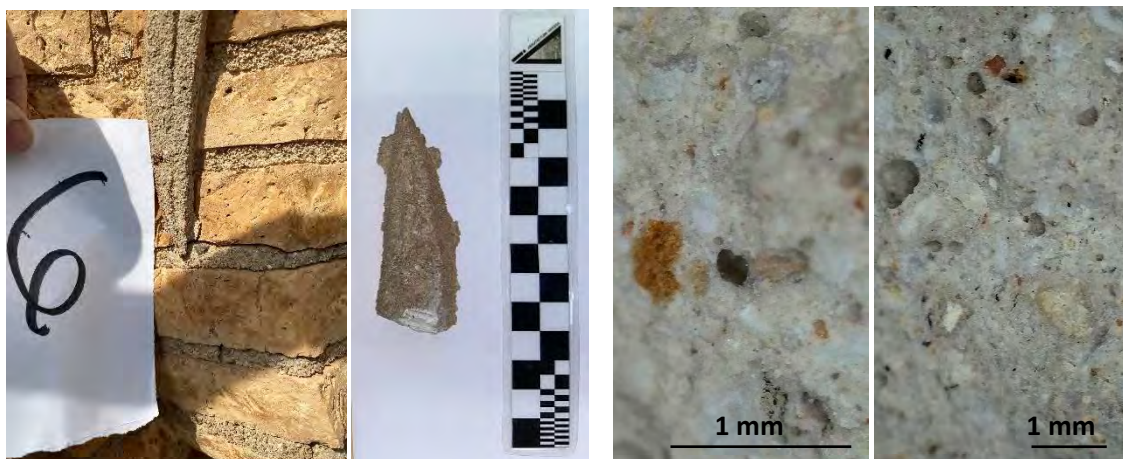
Zona de extracción de la muestra 6 y diferentes aspectos vista con lupa donde se observa la elevada porosidad y finos de cerámica triturada. Se aprecia cierta colonización de biodeterioro.

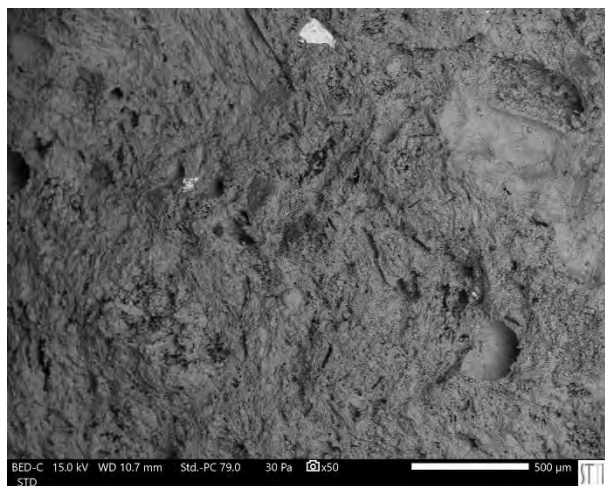
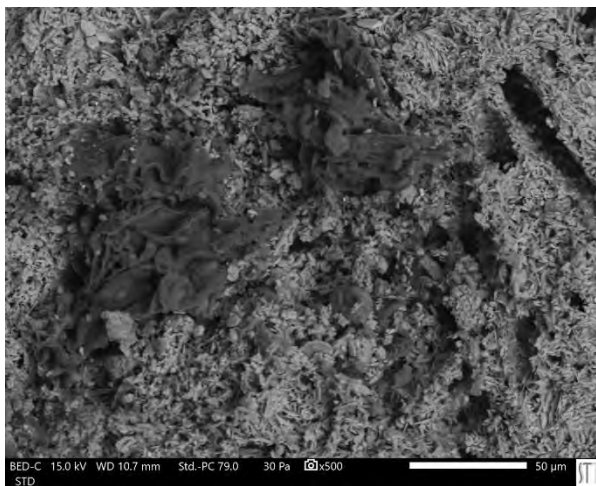
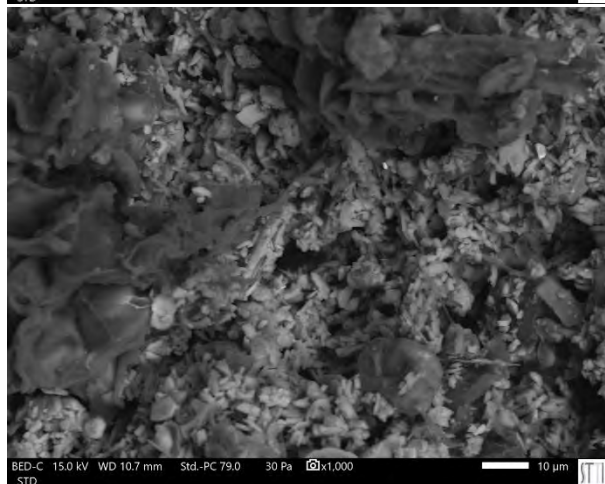
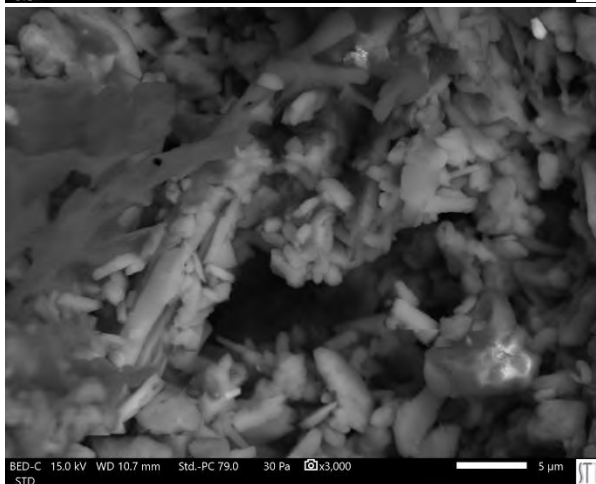
La observación al SEM permite ver cristalización de yesos de forma laminar con abundante porosidad y elementos orgánicos maclados por biodeterioro.

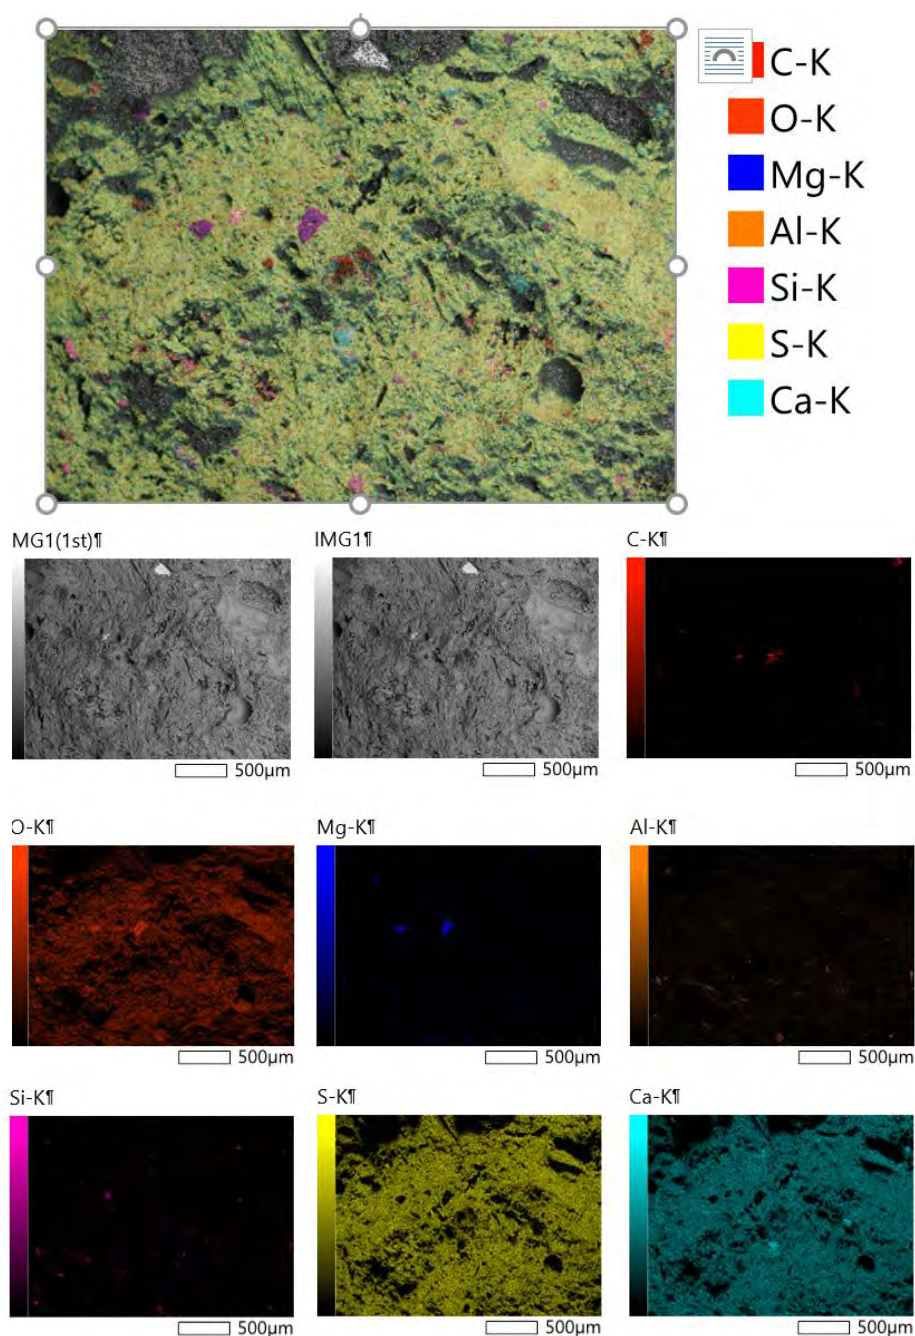
En el análisis mediante mapping se observa que los principales componentes químicos están superpuestos en la misma zona existiendo una elevada presencia de calcio (Ca) en color azul cian que se superpone con el oxígeno (O) en rojo y con el azufre (S) en color amarillo. Esto indica que se trata de YESO.

Parte del silicio coincide con el aluminio en naranja. El carbono no se combina con ningún otro elemento y según su morfología son fibras naturales o alteración orgánica. El calcio en las zonas donde aparece más intenso corresponde a pequeños áridos (finos) de naturaleza caliza. El silicio aparece junto al oxígeno solo o combinado con aluminio, conformando áridos finos.

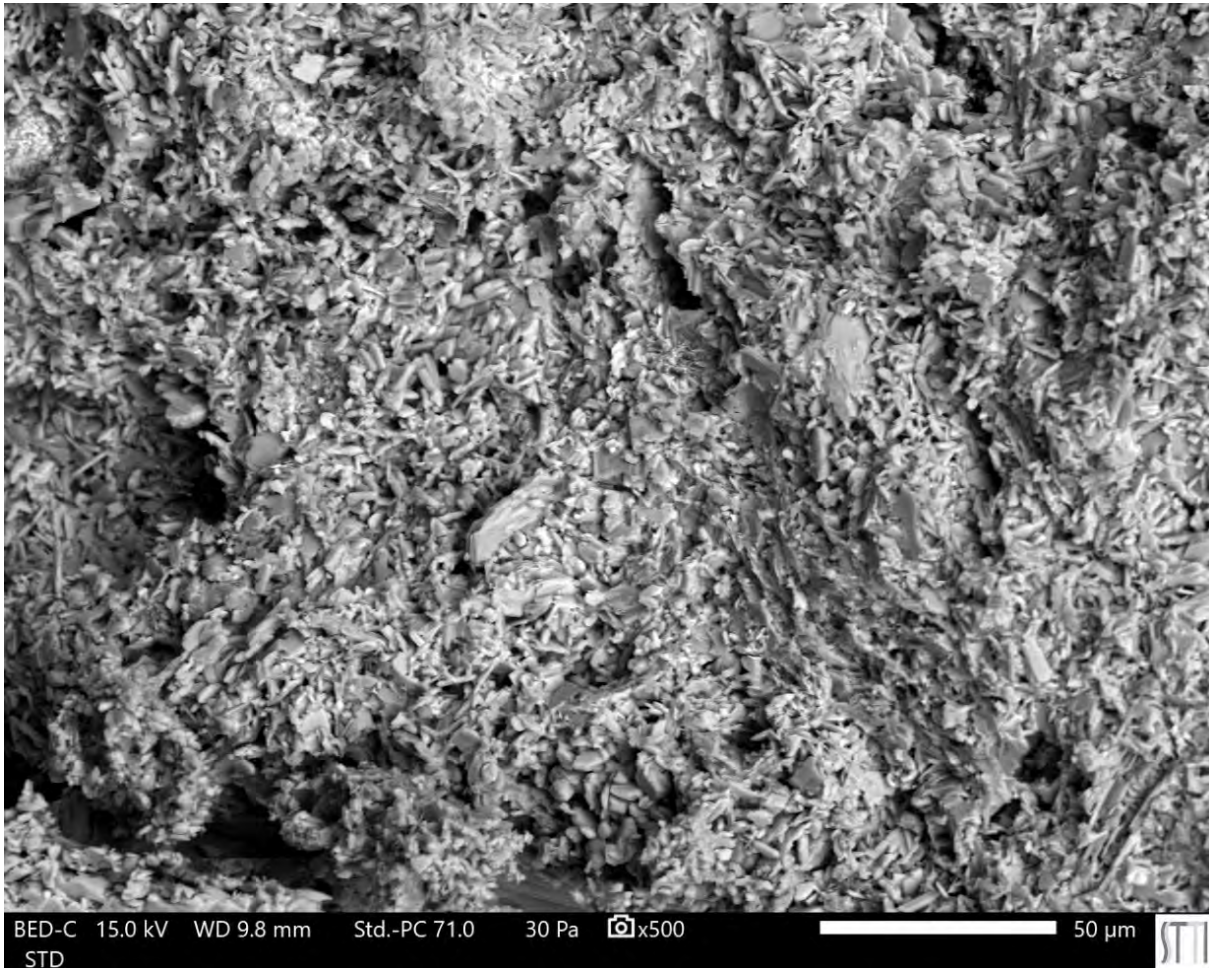
### SEM 7ª. Mortero

La observación al SEM permite ver cristalización de **yesos** de forma laminar con abundante porosidad y detalle de recrystalizaciones.

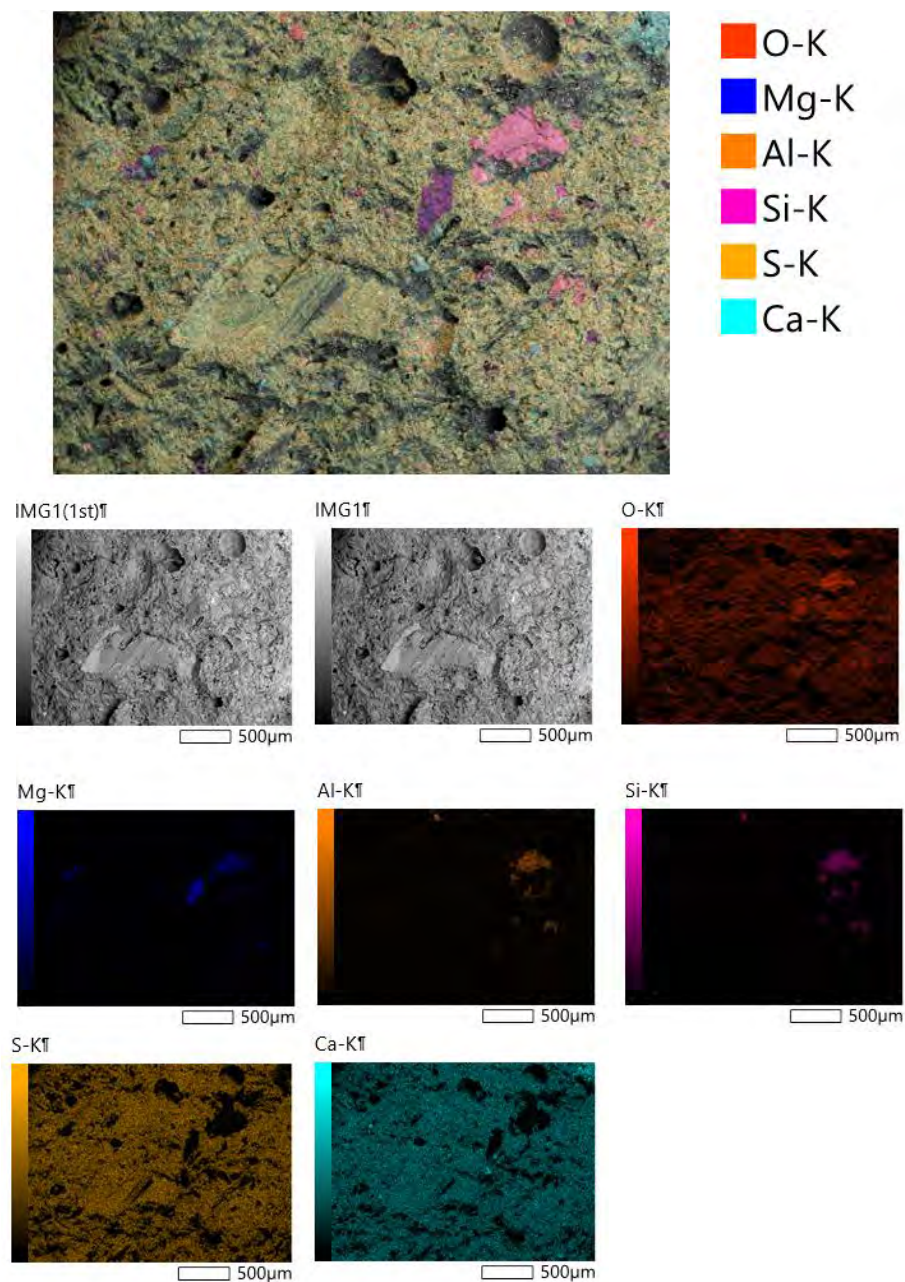
### Análisis Mapping 7a. Mortero

En el análisis mediante mapping se observa que los principales componentes químicos están superpuestos en la misma zona existiendo una elevada presencia de calcio (Ca) en color azul cian que se superpone con el oxígeno (O) en rojo y con el azufre (S) en color naranja. Esto indica que se trata de **YESO**.

Parte del silicio coincide con el aluminio en naranja, con el magnesio y oxígeno pudiendo provenir de cerámica triturada. El calcio en las zonas donde aparece más intenso corresponde a pequeños áridos (finos) de naturaleza caliza.

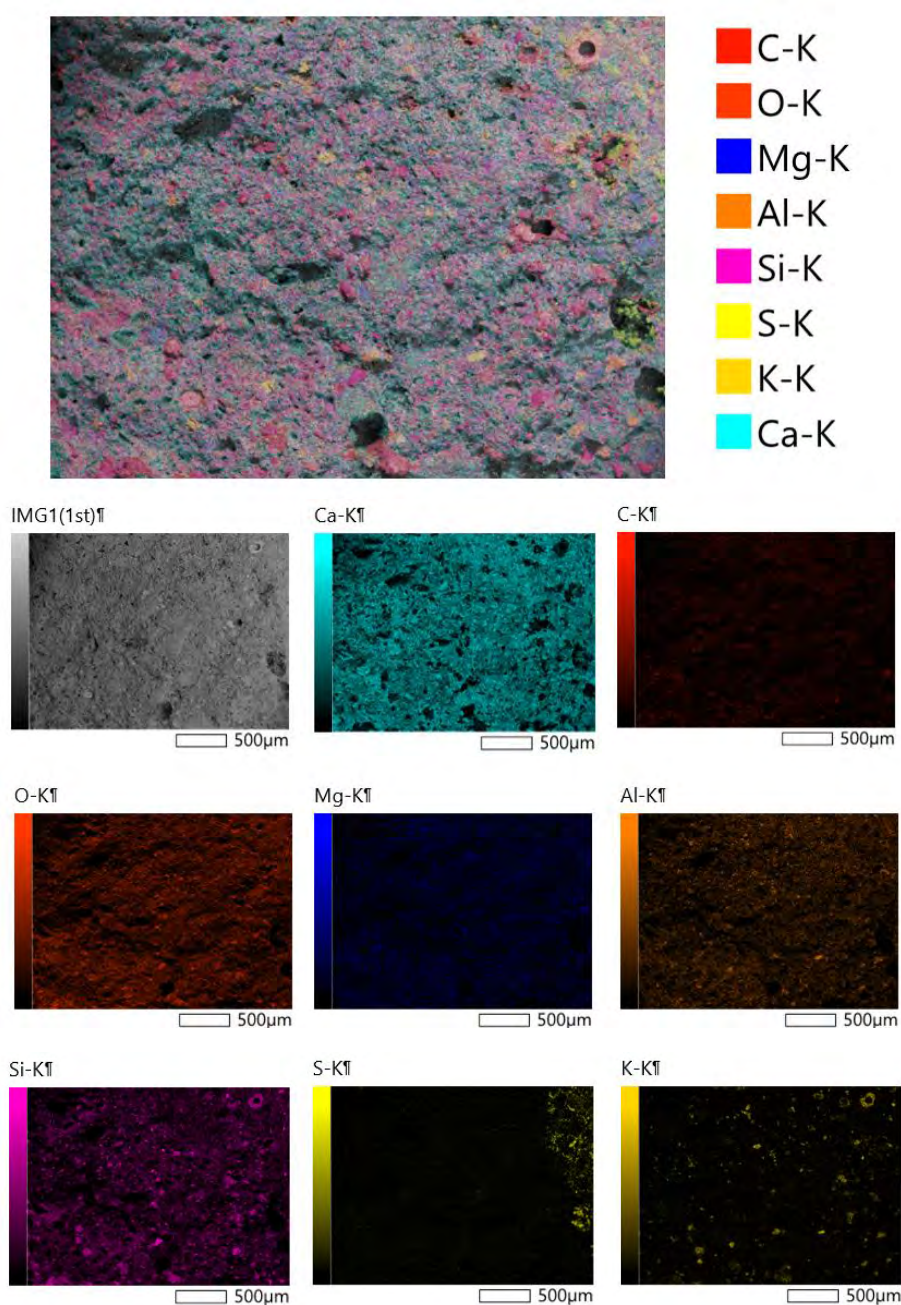
## Análisis Mapping 7b

En el análisis mediante mapping se observa que TODOS los componentes químicos principales están superpuestos existiendo una elevada presencia de calcio (Ca) en color azul cian que se superpone con el silicio (Si) en color rosa, con el oxígeno (O) en rojo, con el aluminio (Al) en color naranja, con el magnesio en color azul oscuro y con el potasio (K) en color amarillo anaranjado. Esto refleja los componentes de la arcilla con la que se fabricó el ladrillo. Existen numerosos nódulos de calcita sin cocción pudiéndose observar en las zonas donde aparece más intenso coincidiendo con el oxígeno en zonas más intensas también corresponde a pequeños fragmentos calizos empleados en la masa como fundentes principalmente.

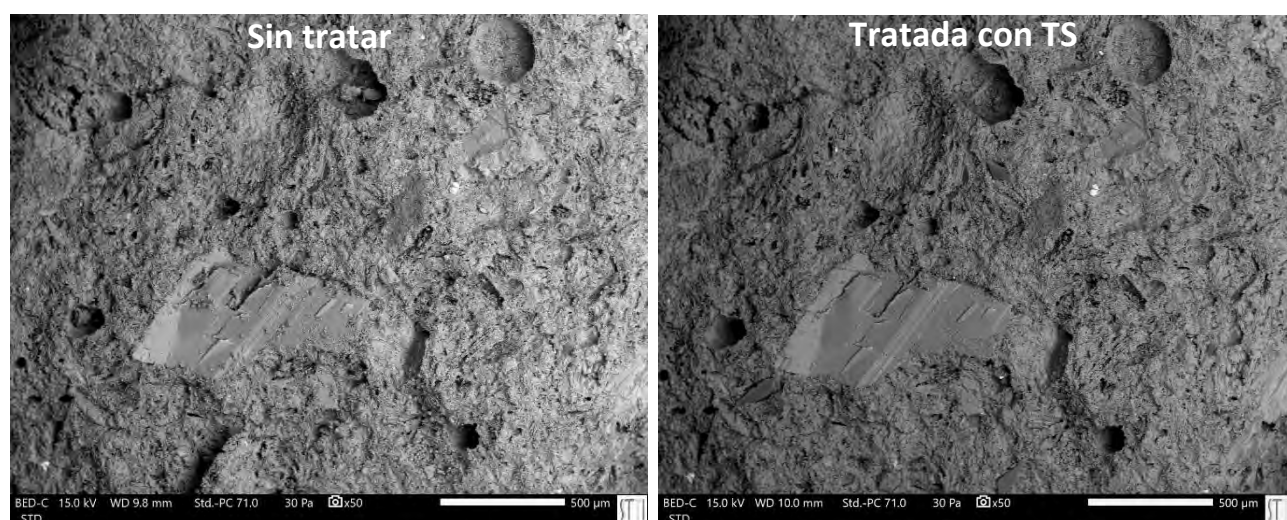
La observación al SEM de la misma muestra en su superficie antes y después del tratamiento no presenta diferencias en la topografía. Vista al SEM en detalle a 3000 aumentos tampoco se aprecia que se haya modificado la micro-topografía.

Se aprecia la misma zona a 50x antes y después del tratamiento. No se observan diferencias.
