**MEMORIA FINAL**

**DE LAS OBRAS DE RESTAURACIÓN DE LAS TORRES DEL  
CAMPANARIO DE LA IGLESIA DE SANTIAGO DE  
ALBATERA, ALICANTE.**

Juan de Dios de la Hoz Martínez, Arquitecto  
Belén Mendoza García, Arquitecto Colaborador

Septiembre de 2025

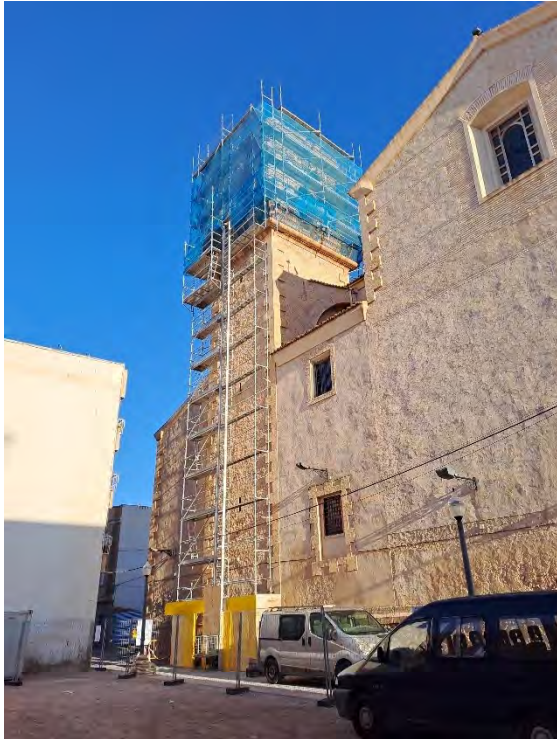
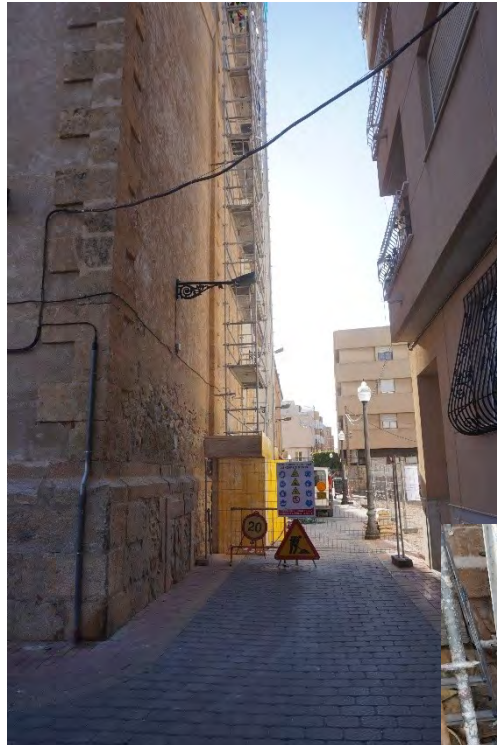
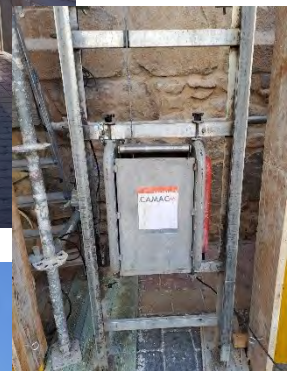
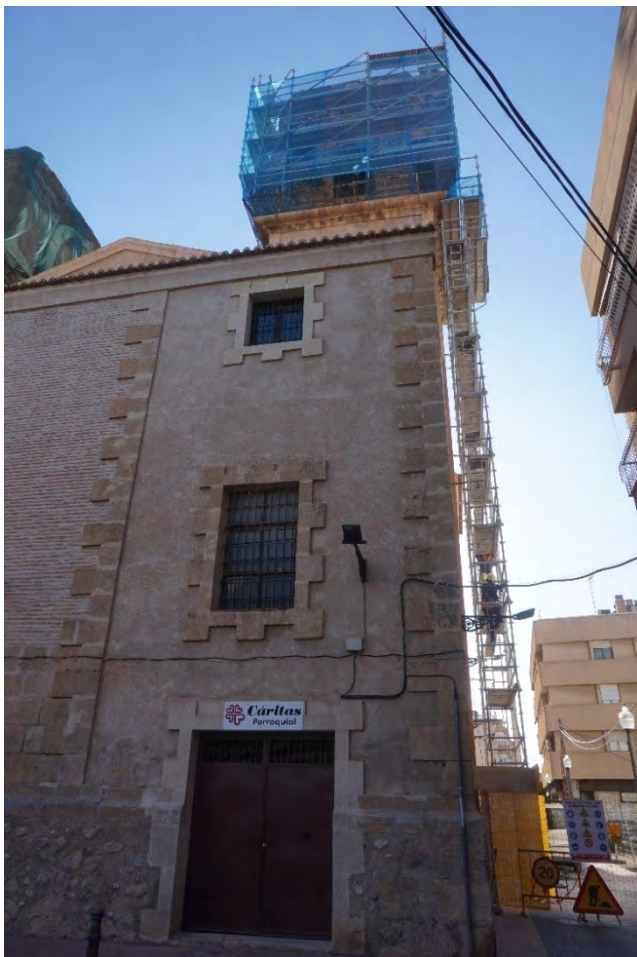
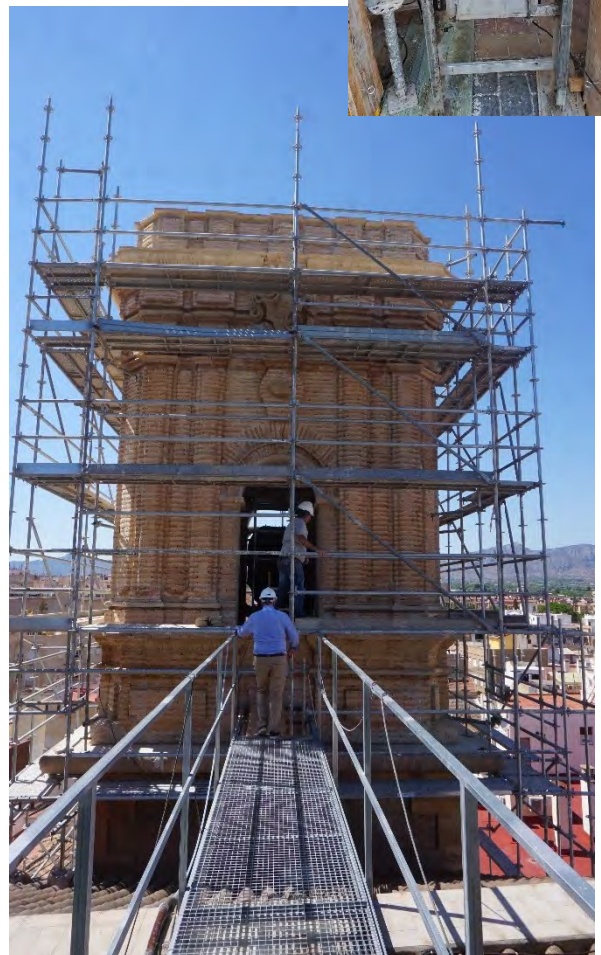
Montaje de andamios y medios auxiliares:

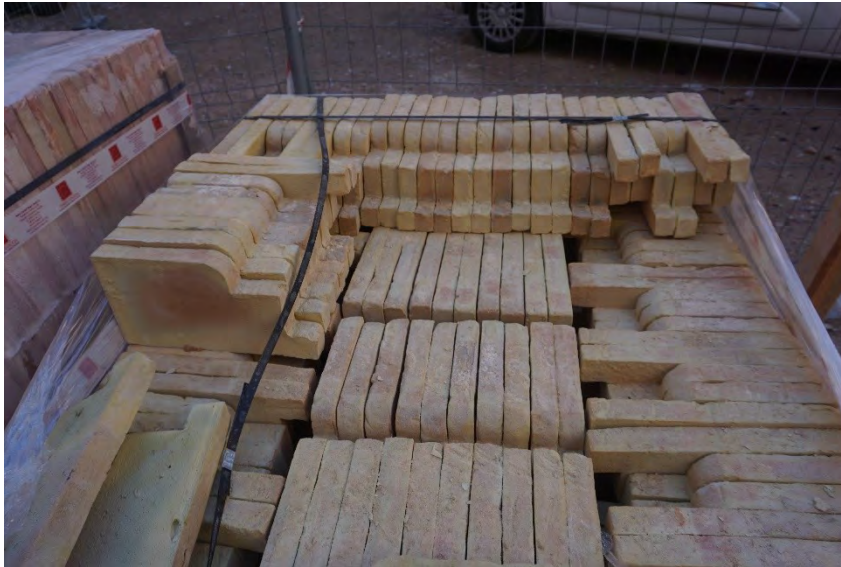
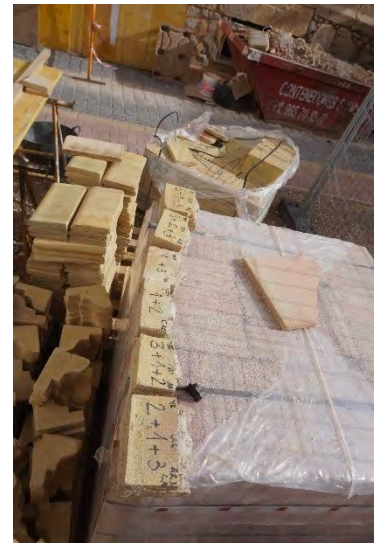
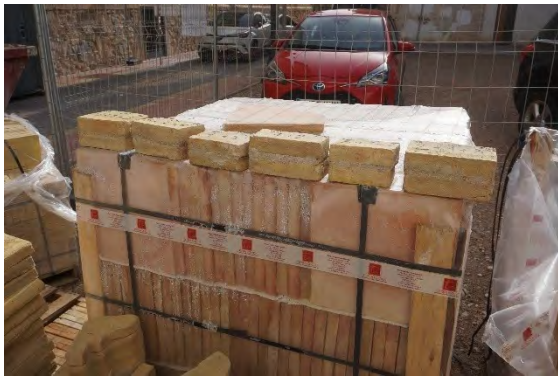
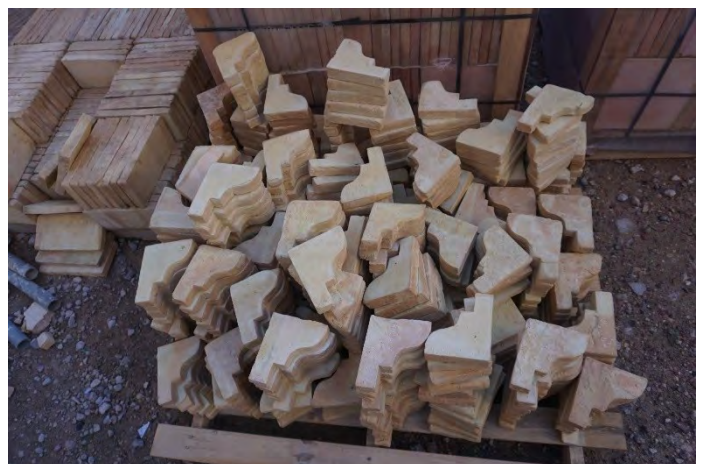
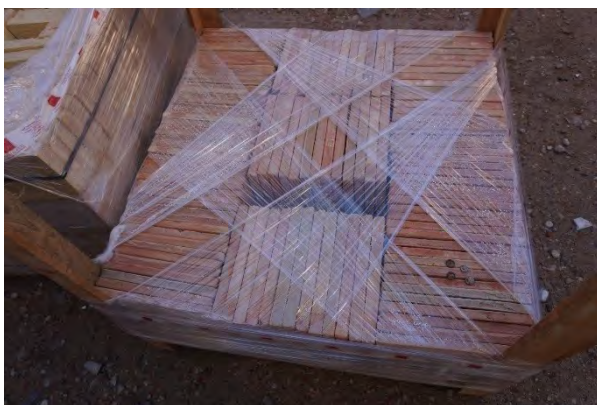
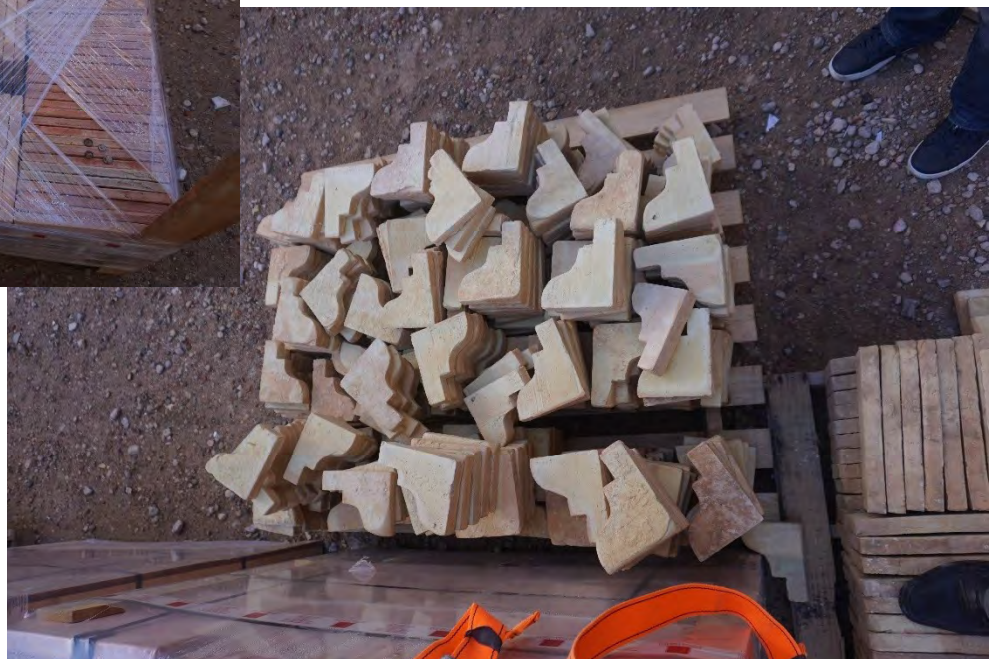
Fotografías de los acopios de ladrillos, así como trabajos de tallas y preparación.

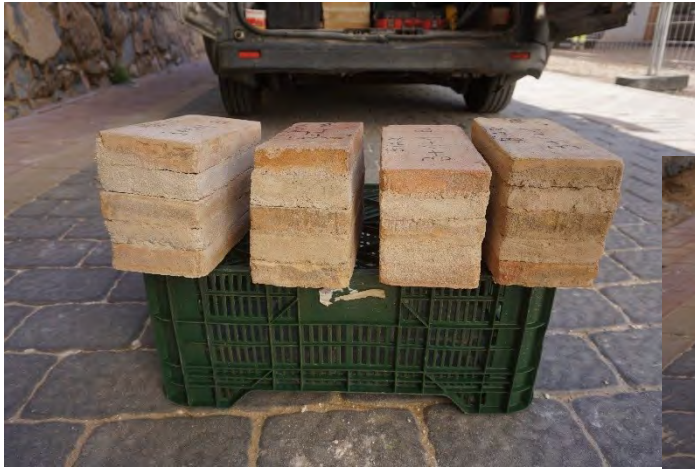
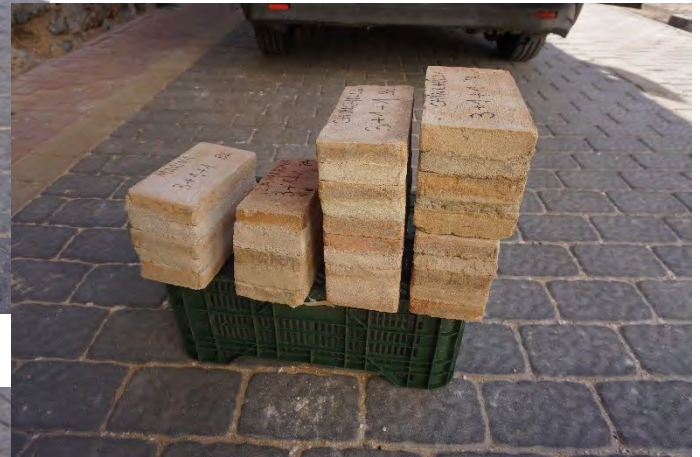
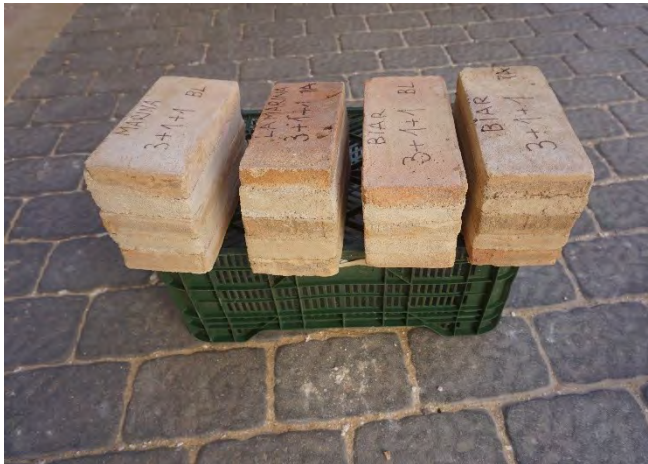
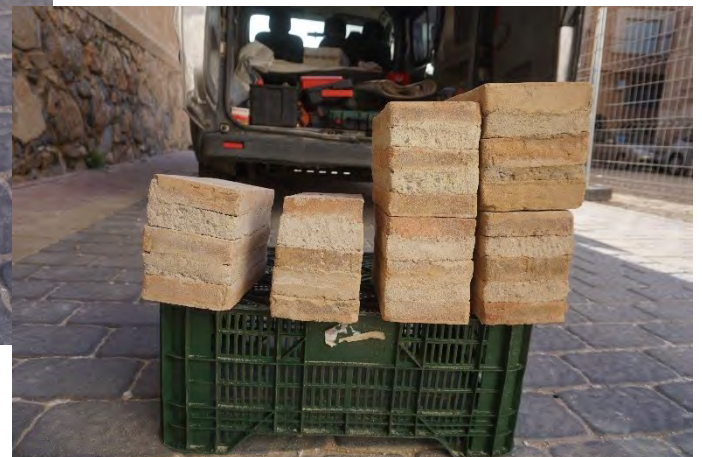
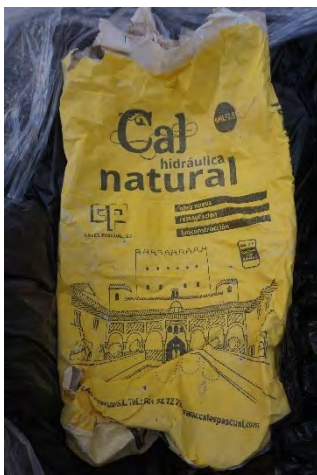
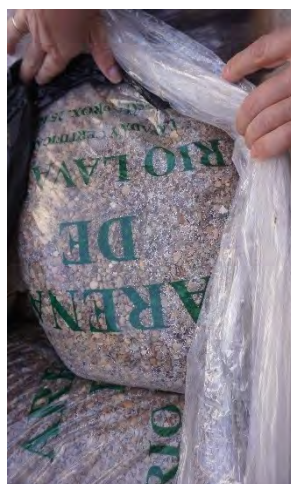
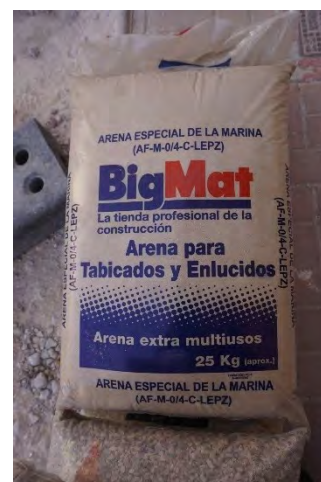
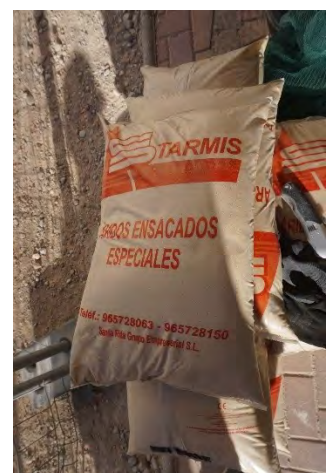
Realización de multitud de muestras con morteros, espesores, composiciones, acabados, granulometrías, etc.

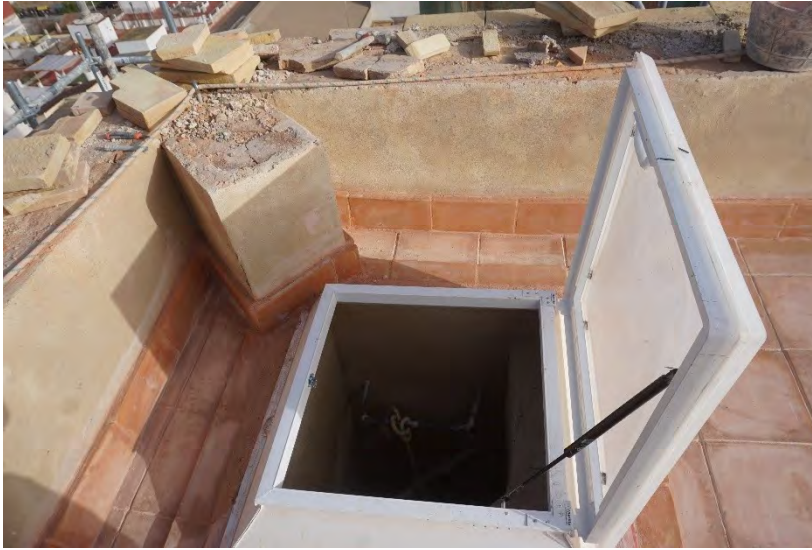
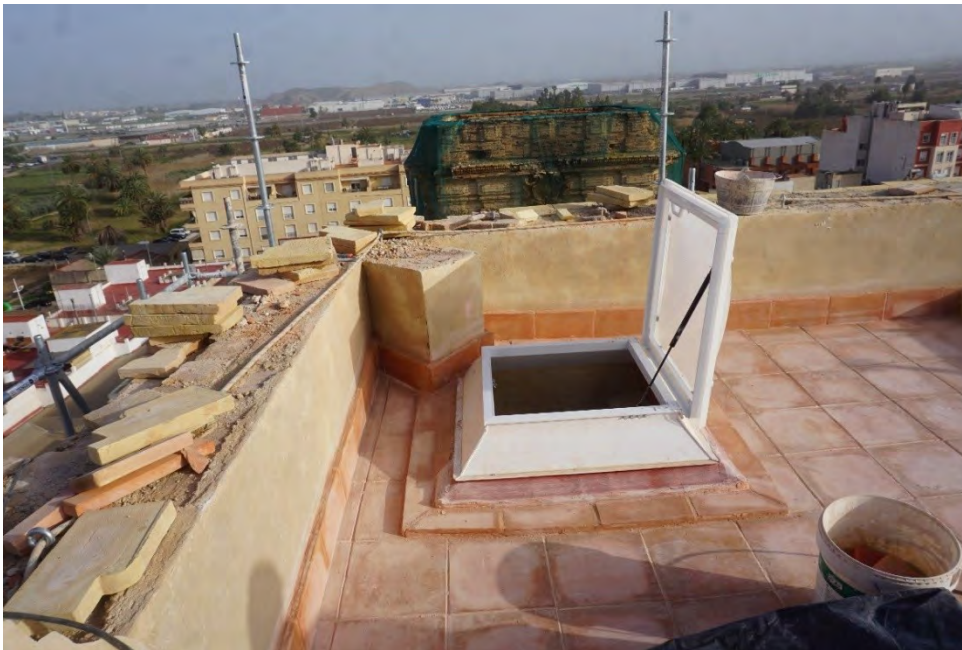
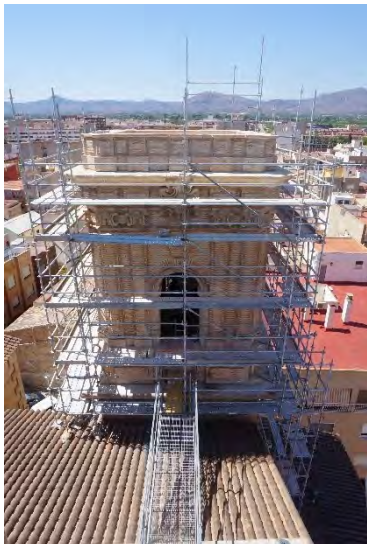
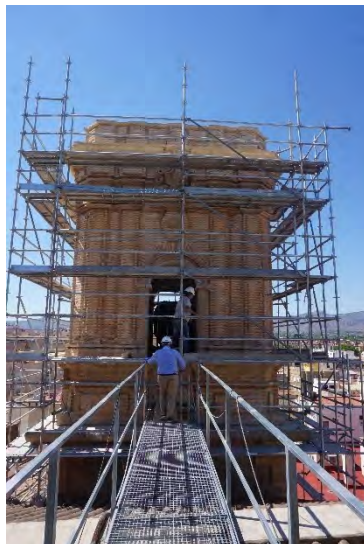
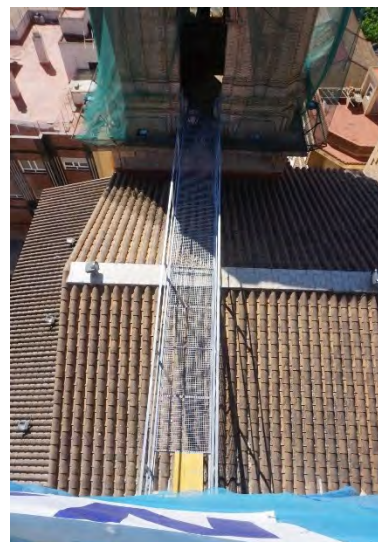
Fotografías de claraboyas de mantenimiento y pasarelas de trasiego.

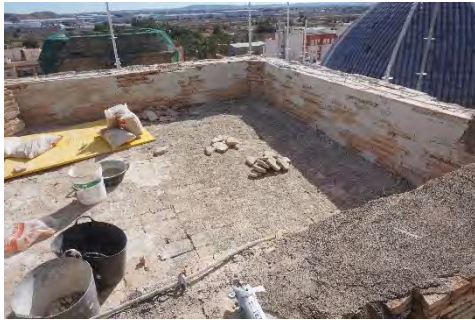
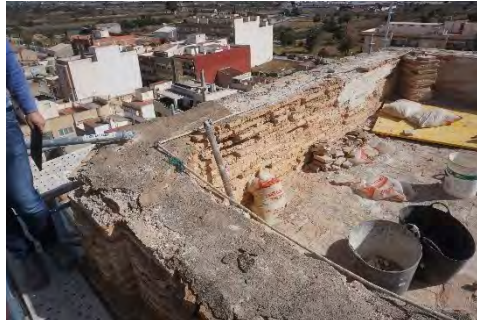
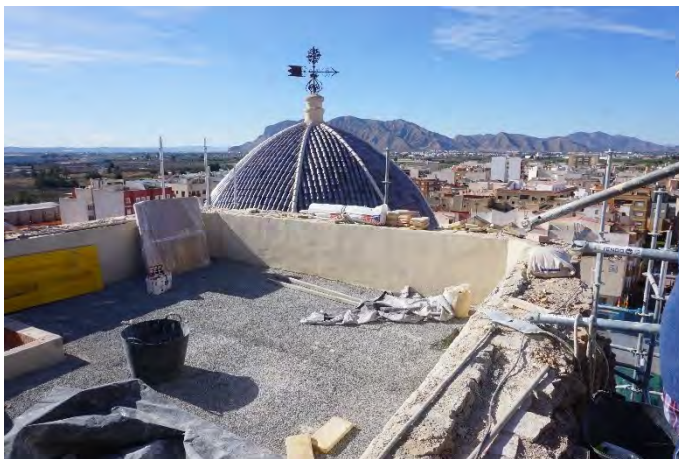
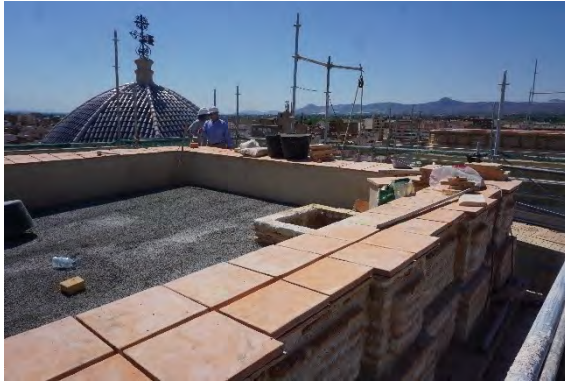
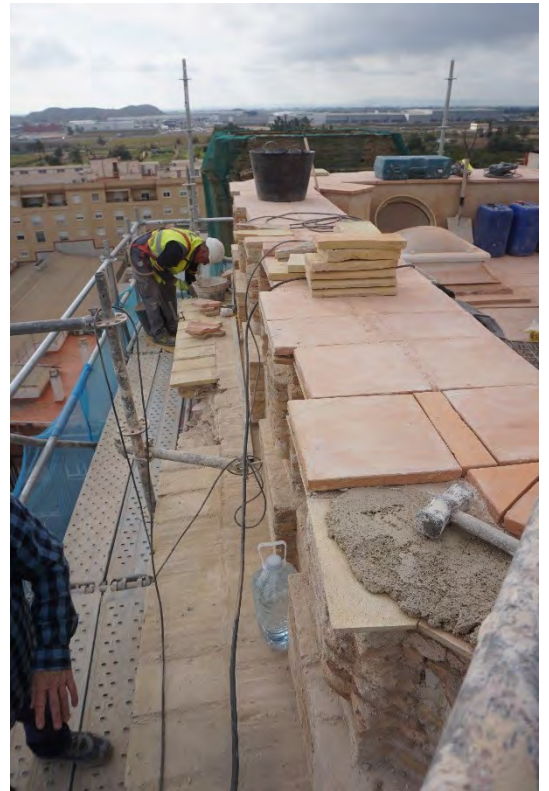
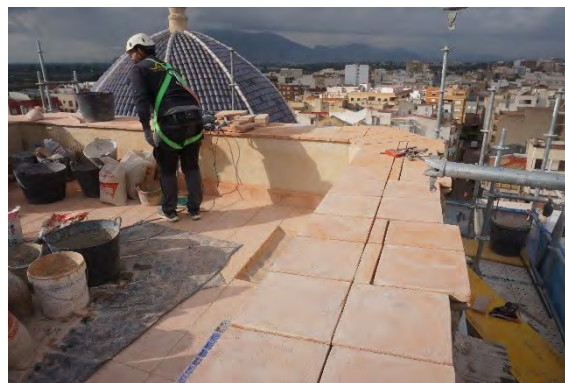
Fotografías de acabados de las terrazas y petos superiores.

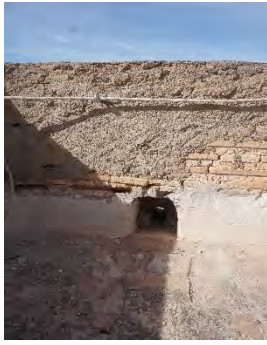
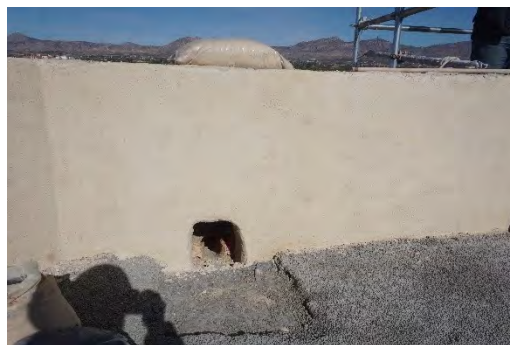
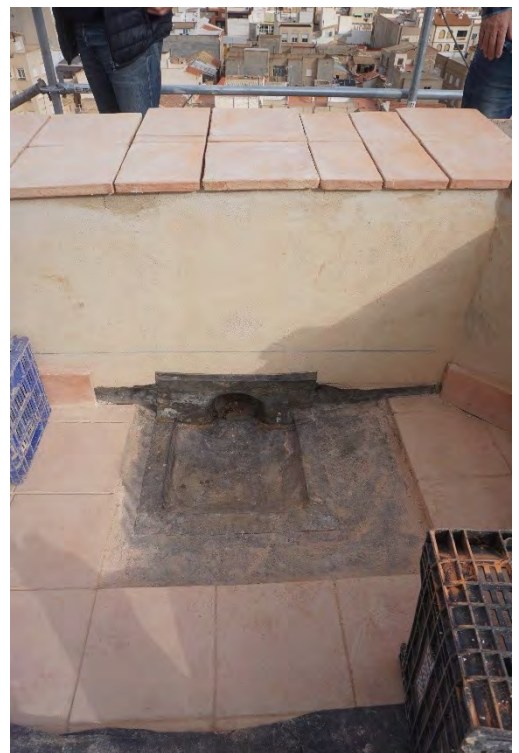
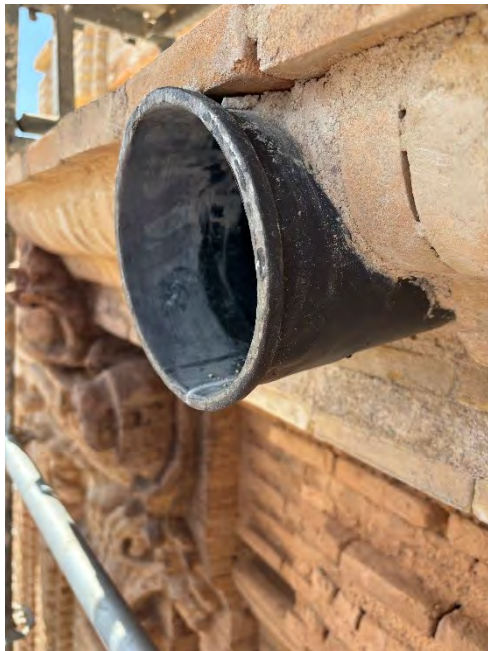
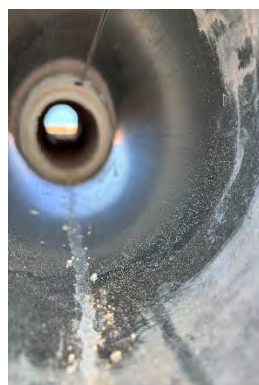
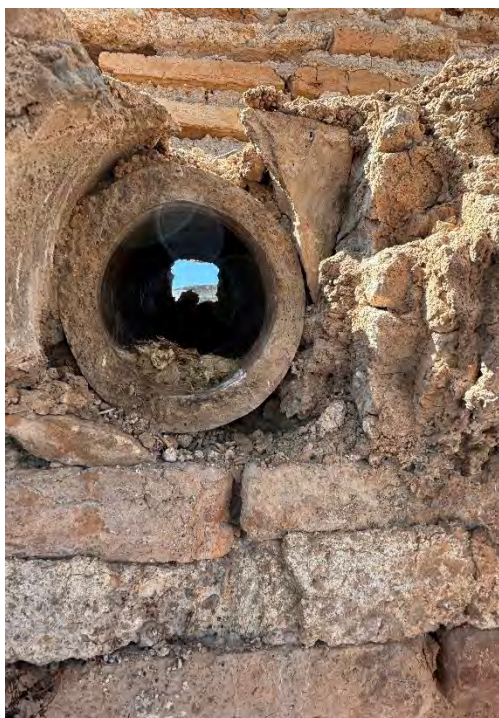
Fotografías de los trabajos de recuperación de las gárgolas originales

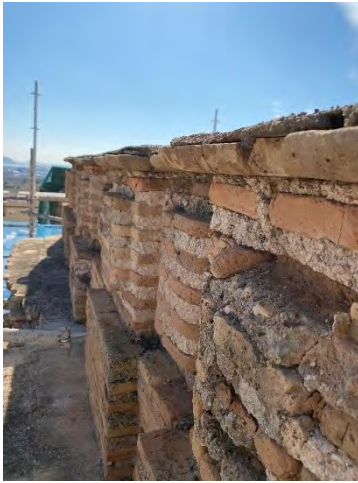
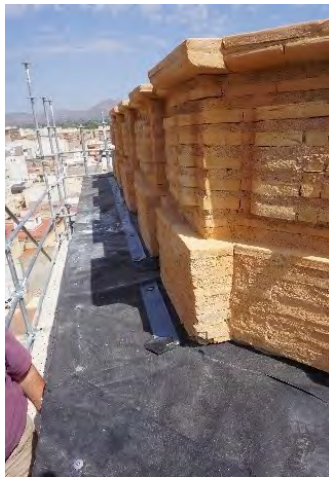
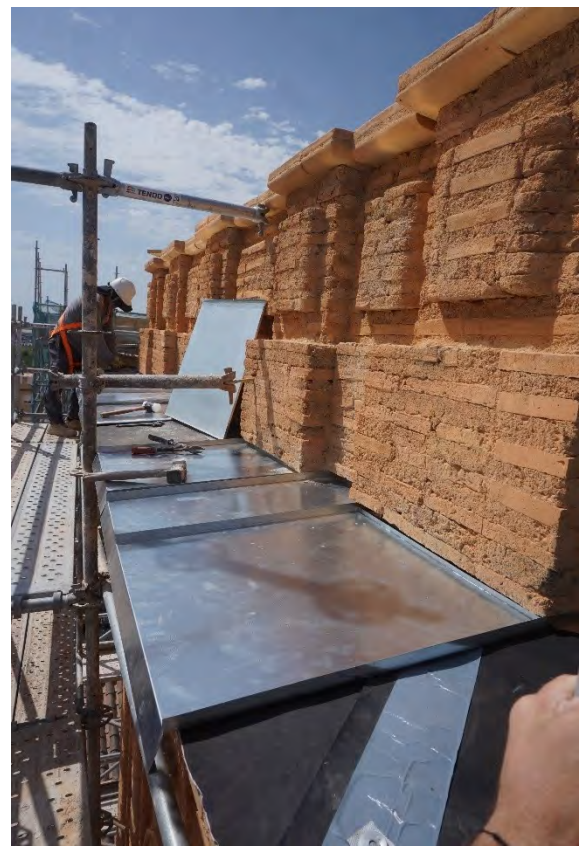
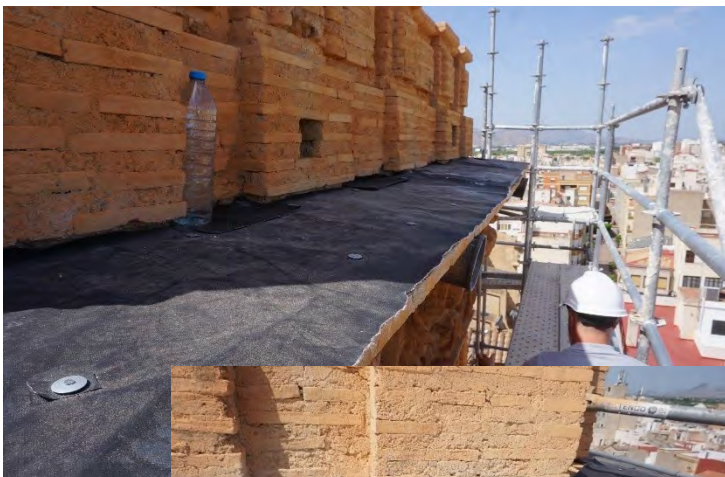
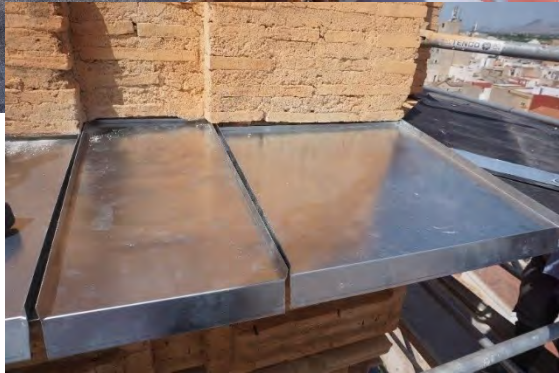
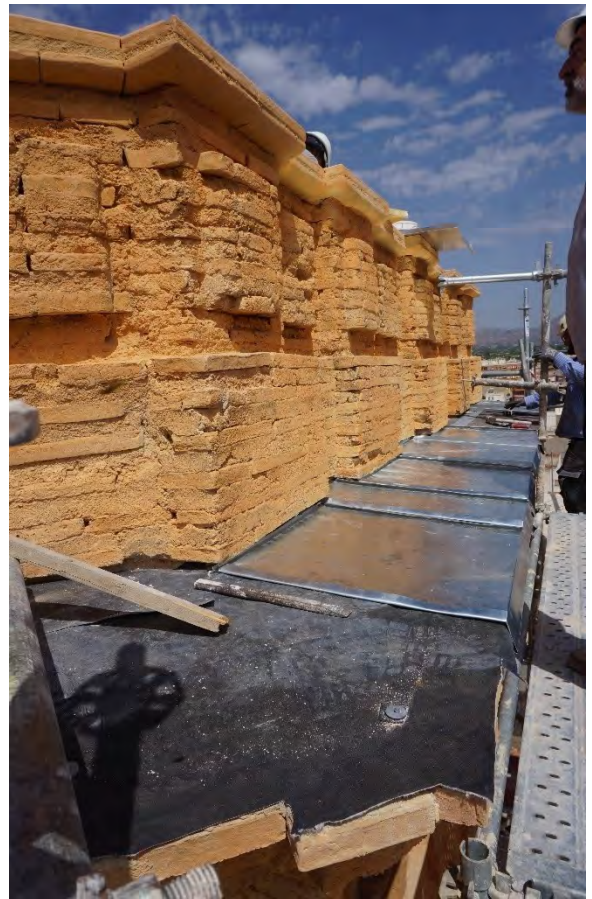
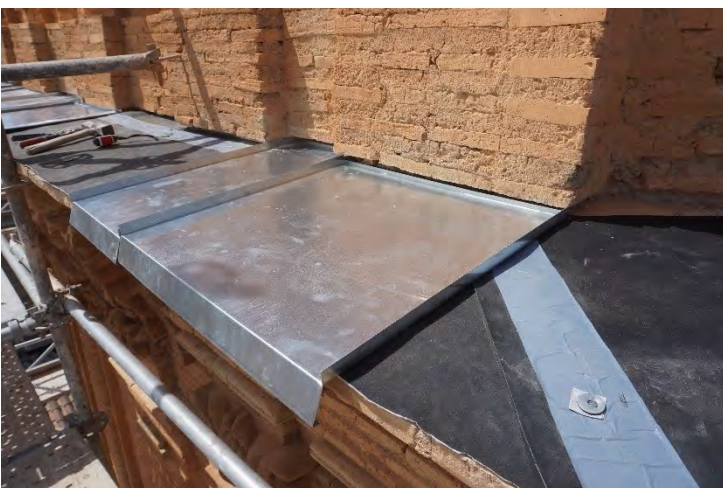
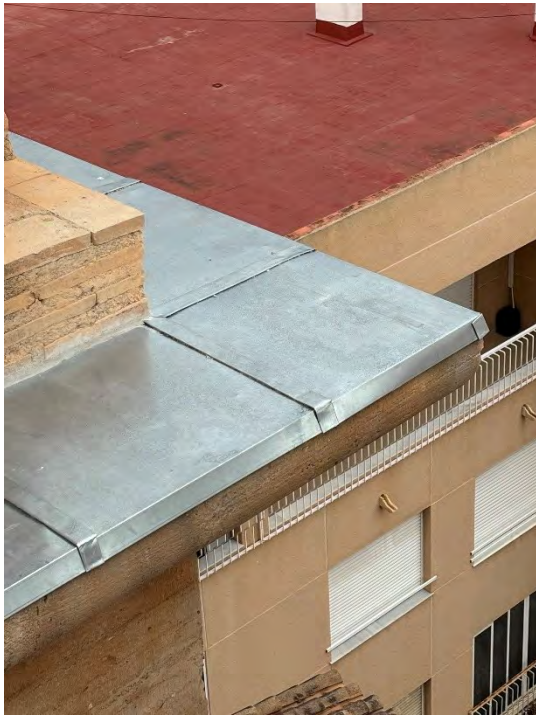
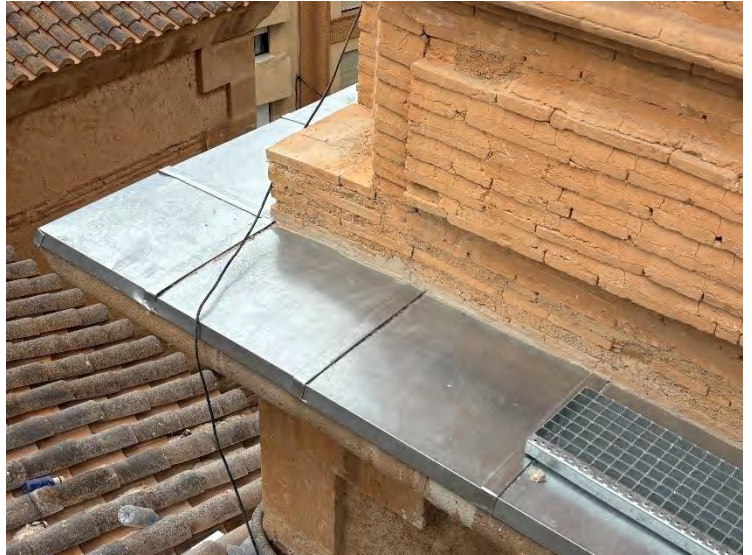
Fotografías con trabajos de colocación de protecciones de zinc.

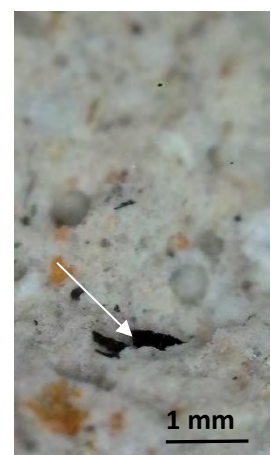
La observación con lupa permite identificar detalles como la adherencia de áridos a conglomerantes, porosidad, posible existencia de fragmentos cerámicos, de tierras, carbones o fibras naturales. En la imagen adjunta (de la muestra 5 de este informe) se aprecia un fragmento de carbón y porosidad dejada por el agua de amasado.

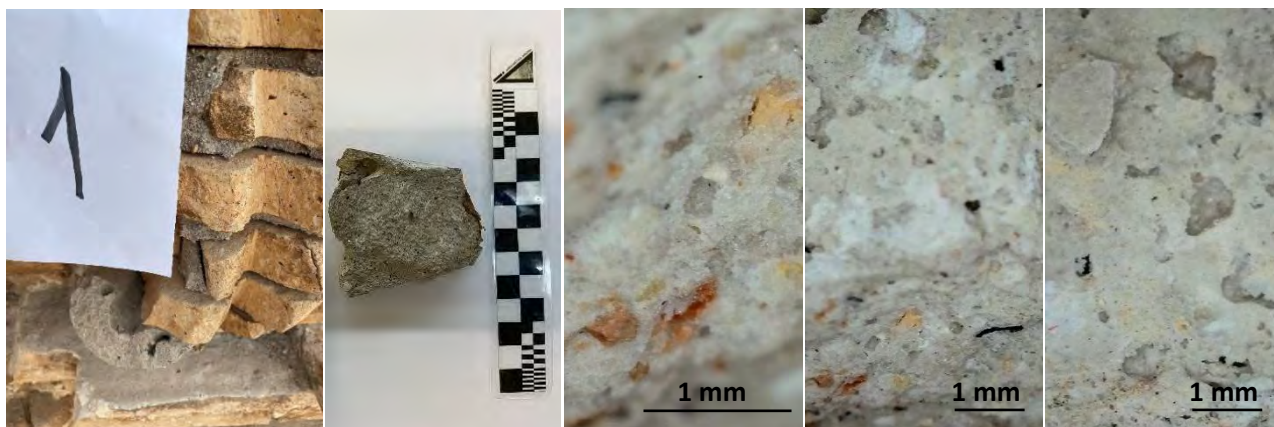
Zona de extracción de la muestra 1 y aspecto de la muestra. Observación con lupa a 10 aumentos y a 5 aumentos. Se aprecian zonas más blanquecinas con mayor concentración de cal.

De los datos obtenidos mediante la observación al microscopio electrónico y análisis mapping se deduce que se trata de **YESO** moreno con adición de **CAL** con áridos silíceos, ladrillos triturados y algo de carbón. Su cristalización es muy homogénea y diferente al resto de morteros analizados en el presente informe.

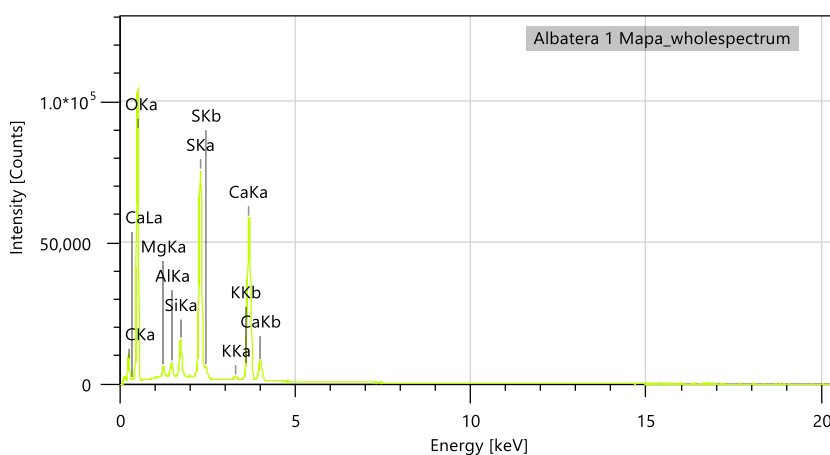
composición de elementos químicos presentes en la muestra y difractograma. Se aprecia que predominan el oxígeno, el calcio y el carbono correspondiendo con un mortero de yeso con presencia de cal. El silicio y el magnesio corresponde a los áridos. Los otros componentes son minoritarios y pueden proceder de depósitos de tierras y contaminación.

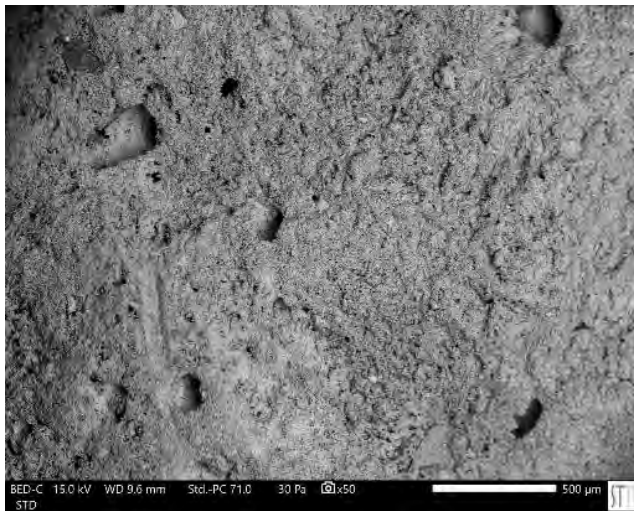
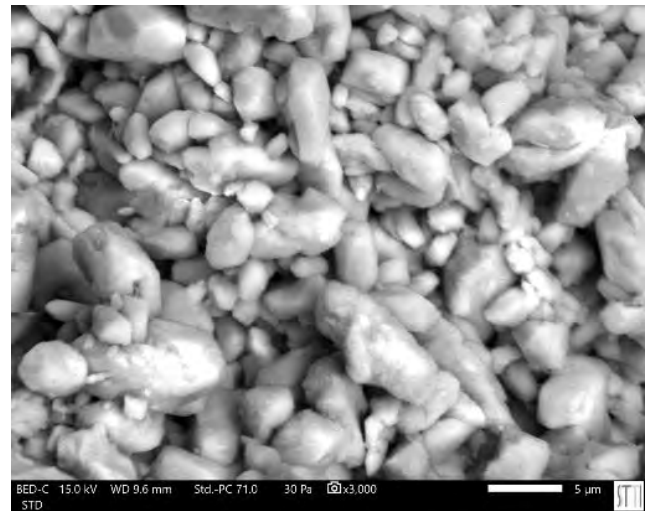
Observación al SEM a diferentes aumentos. 50x, 3000x y 1000x donde se observan los cristales de yeso y de calcita.

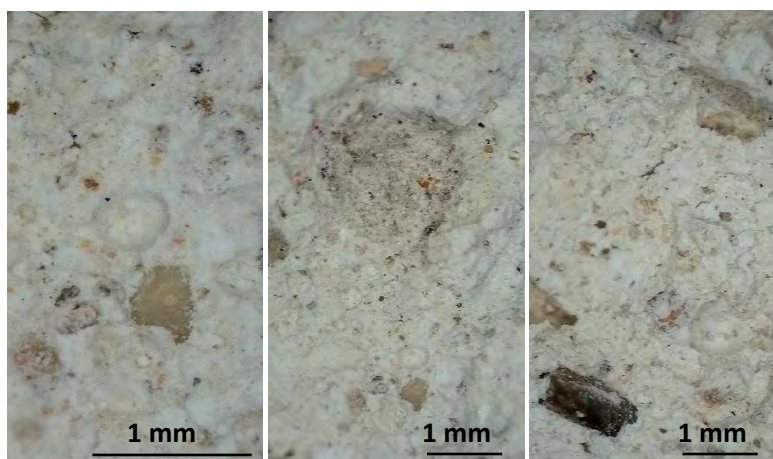
De los datos obtenidos mediante la observación al microscopio electrónico y análisis mapping se deduce que se trata de mortero de CAL con áridos silíceos y calizos, y áridos finos procedentes de cerámica triturada.

Zona de extracción de la muestra 2 y diferentes aspectos vista con lupa.

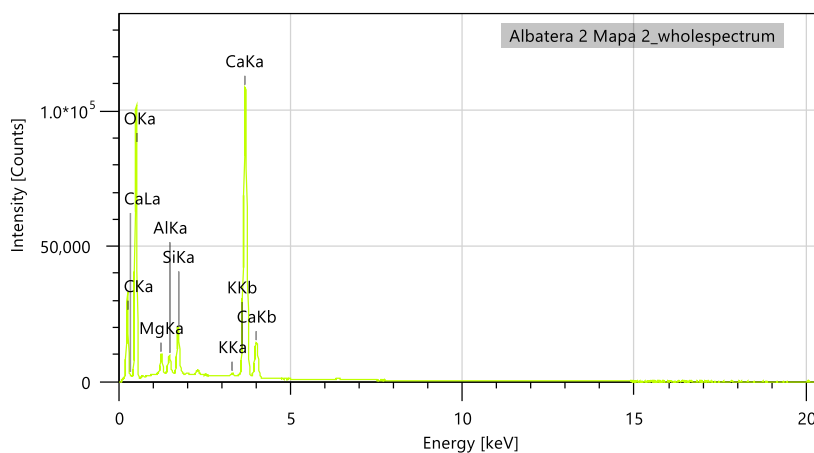
composición de elementos químicos presentes en la muestra y difractograma. Se aprecia que predominan el oxígeno, el calcio y el carbono correspondiendo con un mortero de cal. El silicio y el magnesio corresponde a los áridos. Los otros componentes son minoritarios y pueden proceder de cerámica triturada o depósitos de tierras y contaminación.

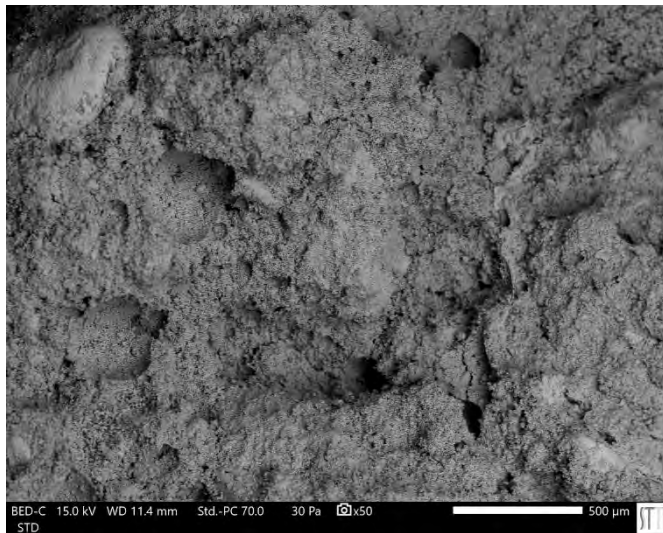
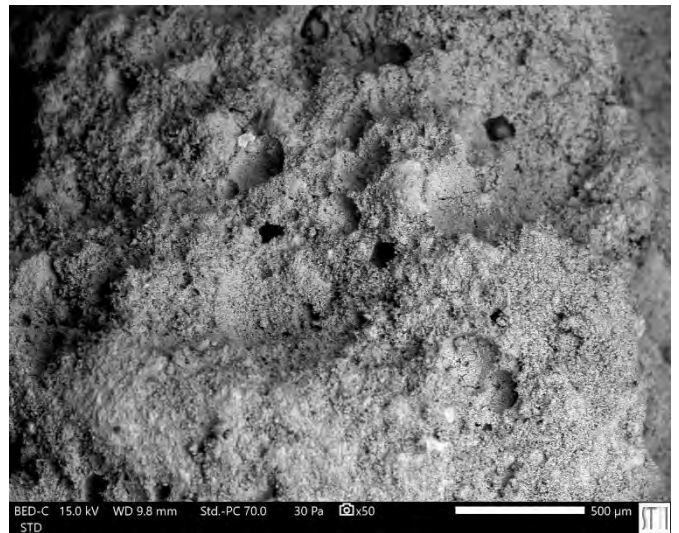
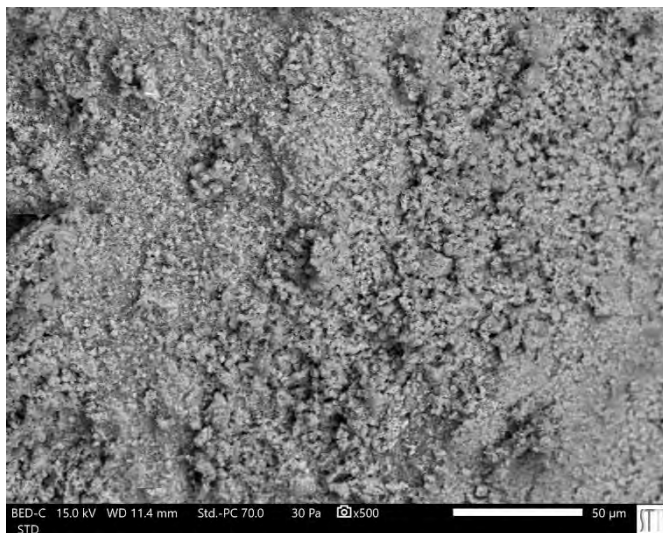
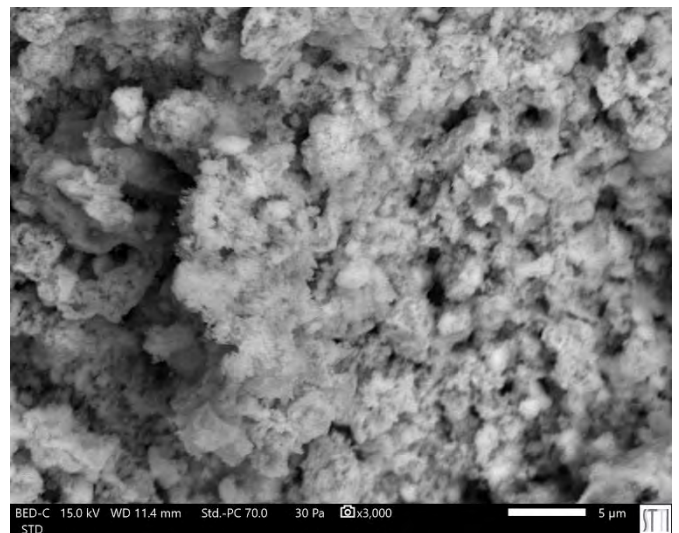
La observación al SEM a pocos aumentos (50x) permite ver poros y oquedades dejadas por desprendimientos de áridos de forma redondeada. A mayores aumentos (500x y 3000x) se observan recristalizaciones en la calcita (mineral que conforma la cal) con posible presencia de tierras.

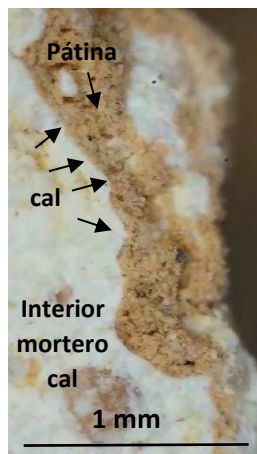
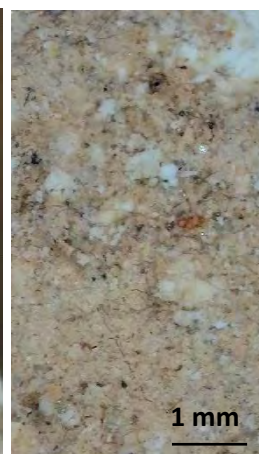
Diferentes aspectos de la muestra 2b pátina vista con lupa en sección a 15 aumentos y en superficie a 5 aumentos.

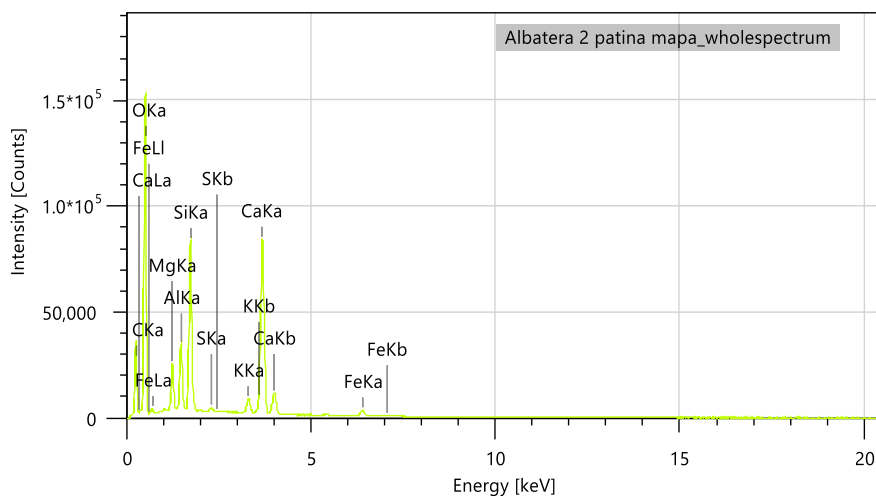
composición de elementos químicos presentes en la pátina en superficie y difractograma. Se aprecia que predominan el oxígeno, el calcio, el carbono y el silicio correspondiendo con una pátina de pigmentos terrosos de arcilla sobre un mortero de cal.

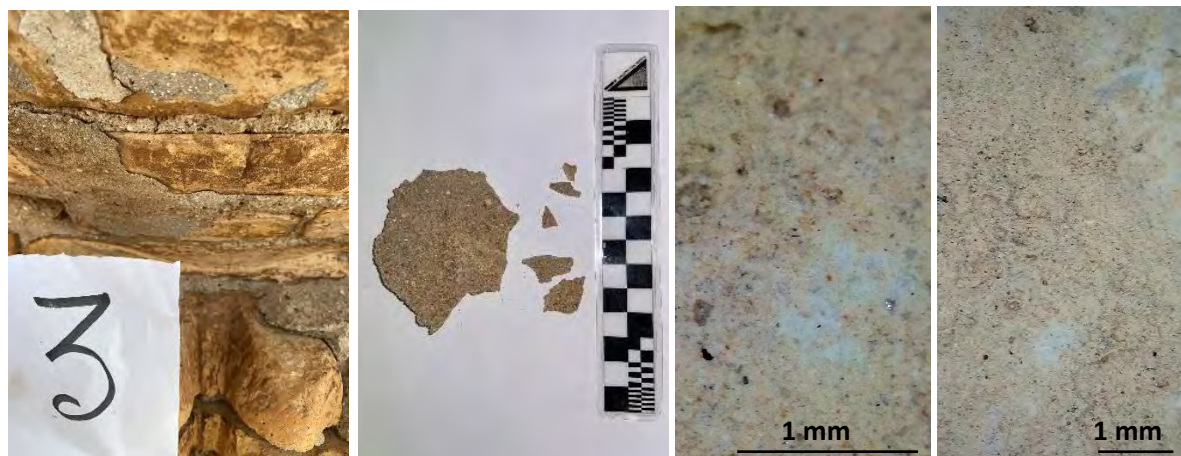
Zona de extracción de la muestra 3 y diferentes aspectos vista con lupa.

De los datos obtenidos mediante la observación al microscopio electrónico y análisis mapping se deduce que se trata de mortero de **CEMENTO** con áridos calizos y silíceos.

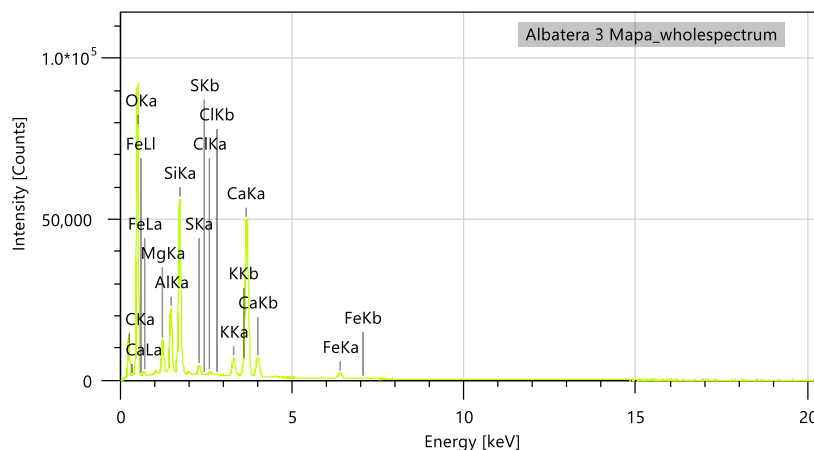
Composición (elementos químicos) presentes en la muestra y difractograma. Se aprecia que predominan el oxígeno, el calcio, el silicio y el carbono. También hay presencia de aluminio, hierro y potasio. Los componentes y su proporción se corresponden con un mortero de cemento.

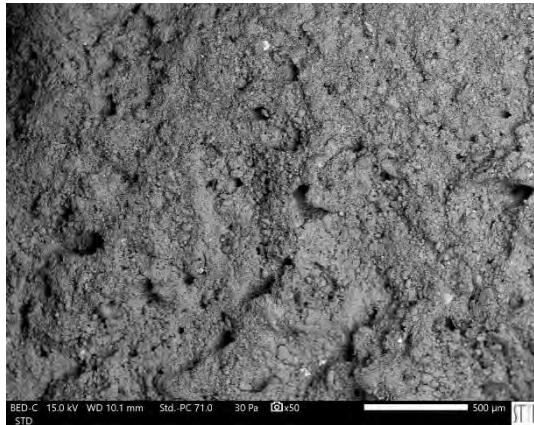
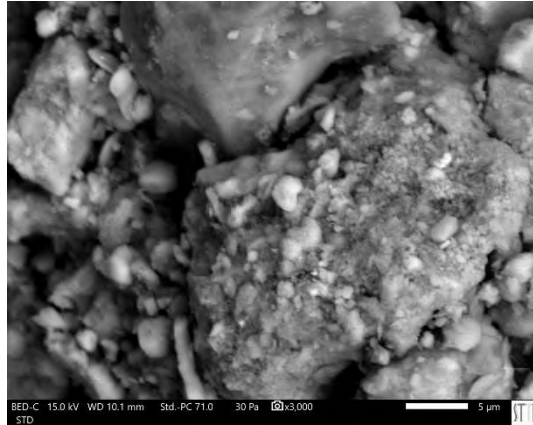
La observación al SEM a pocos aumentos (50x) permite ver una superficie heterogénea con poros y oquedades dejadas por desprendimientos de áridos de machaqueo. A mayores aumentos (500x y 3000x) se observan los diferentes áridos y conglomerante con los poros interpartícula.

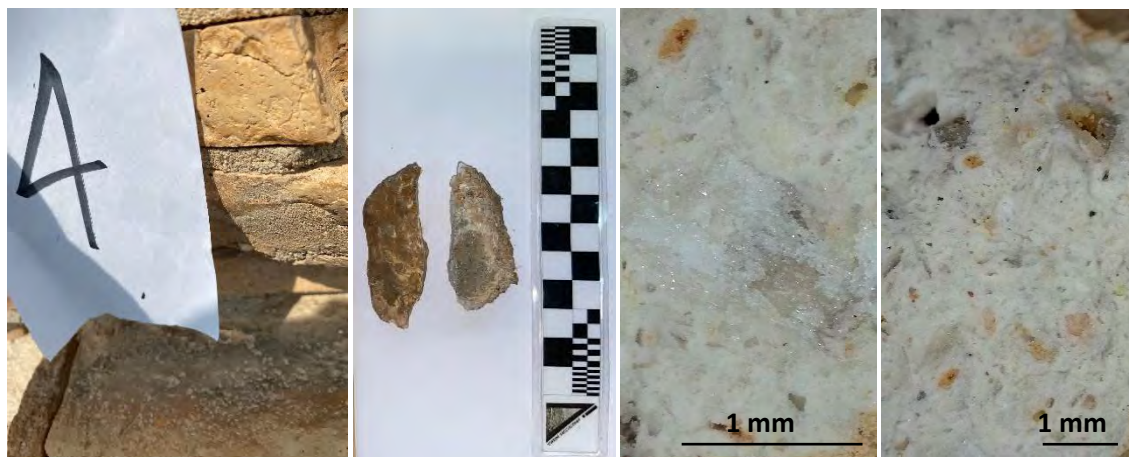
Zona de extracción de la muestra 4 y diferentes aspectos del mortero visto con lupa donde se aprecia un cristal de yeso superior al milímetro y abundantes finos de cerámica triturada.

De los datos obtenidos mediante la observación al microscopio electrónico y análisis mapping se deduce que se trata de mortero de **YESO** con áridos calizos y silíceos procedentes de cerámica triturada.

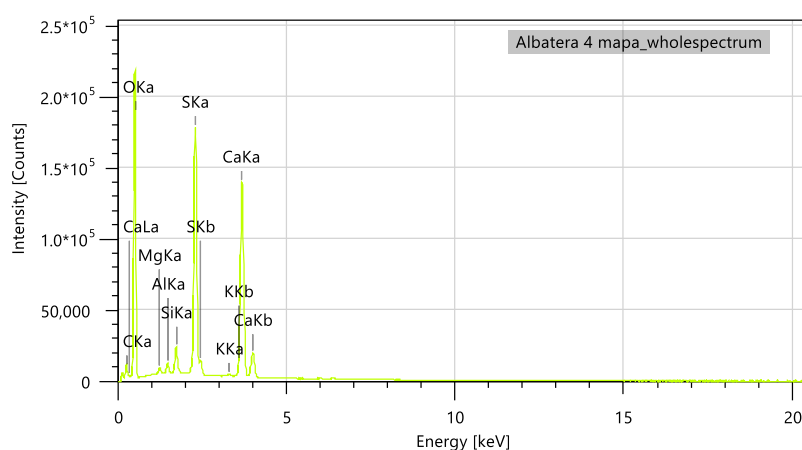
Composición (elementos químicos) presentes en la muestra y difractograma. Se aprecia que predominan el oxígeno, el calcio y el azufre con muy poco carbono. También hay ligera presencia en silicio. Los componentes y su proporción se corresponden con un mortero de yeso con presencia de áridos calizos y de naturaleza silícea (pudiendo provenir de cerámica ya que coincide el silicio con el aluminio, potasio y magnesio).

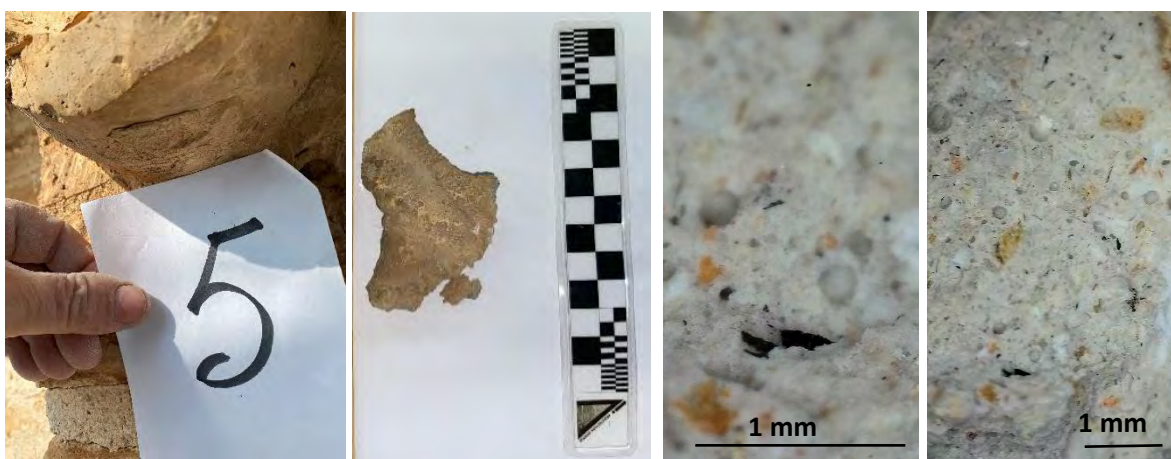
Zona de extracción de la muestra 5 y diferentes aspectos vista con lupa. Se aprecian pequeños fragmentos de carbón y abundante porosidad.

De los datos obtenidos mediante la observación al microscopio electrónico y análisis mapping se deduce que se trata de mortero de **YESO** con áridos calizos y silíceos procedentes de cerámica triturada.

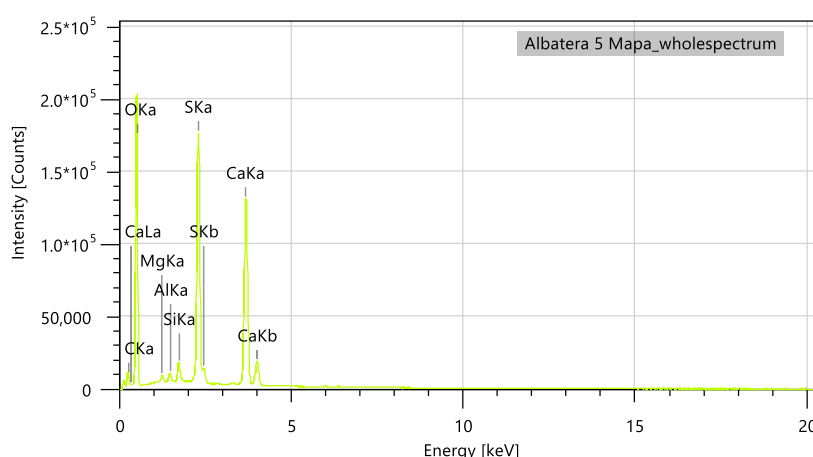
Composición (elementos químicos) presentes en la muestra y difractograma. Se aprecia que predominan el oxígeno, el calcio y el azufre con muy poco carbono. También hay ligera presencia en silicio. Los componentes y su proporción se corresponden con un mortero de yeso con presencia de áridos calizos y de naturaleza silíceo (pudiendo provenir de cerámica ya que coincide el silicio con el aluminio, potasio y magnesio).
