**MEMORIA FINAL**

**DE LAS OBRAS DE RESTAURACIÓN DE LAS TORRES DEL  
CAMPANARIO DE LA IGLESIA DE SANTIAGO DE  
ALBATERA, ALICANTE.**

Juan de Dios de la Hoz Martínez, Arquitecto  
Belén Mendoza García, Arquitecto Colaborador

Septiembre de 2025

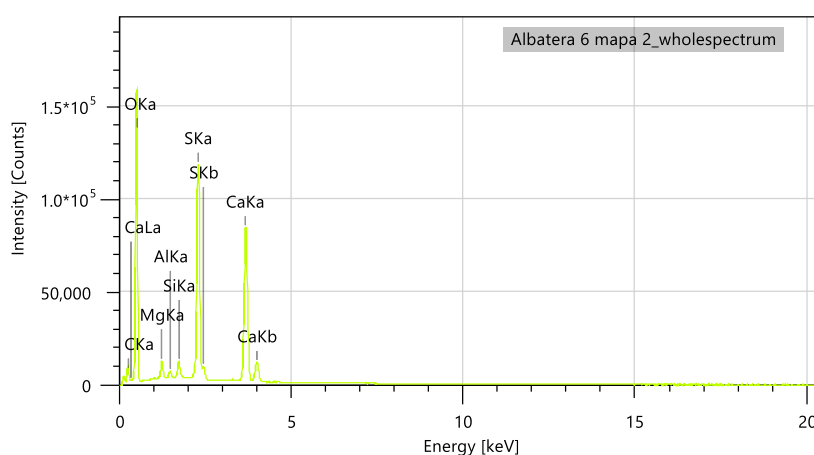
Composición (elementos químicos) presentes en la muestra y difractograma. Se aprecia que predominan el oxígeno, el calcio y el azufre con muy poco carbono. También hay ligera presencia en silicio. Los componentes y su proporción se corresponden con un mortero de yeso con presencia de áridos calizos y de naturaleza silícea (pudiendo provenir de cerámica ya que coincide el silicio con el aluminio, potasio y magnesio).

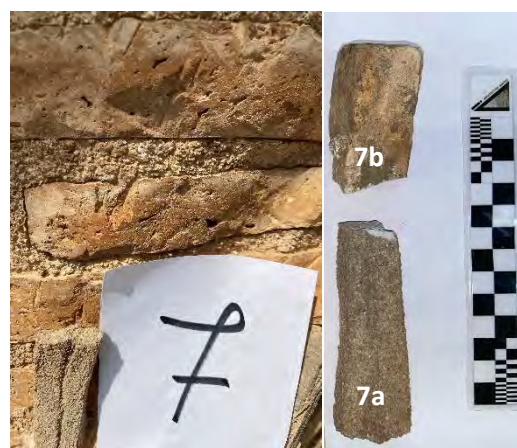
Zona de extracción de las muestras 7a (mortero) y 7b (ladrillo).

Las muestras de la zona 7 son un fragmento de mortero color gris claro que ha resultado ser YESO y un fragmento de ladrillos color rosáceo-rojizo. Ambos fragmentos presentan pátina superficial.

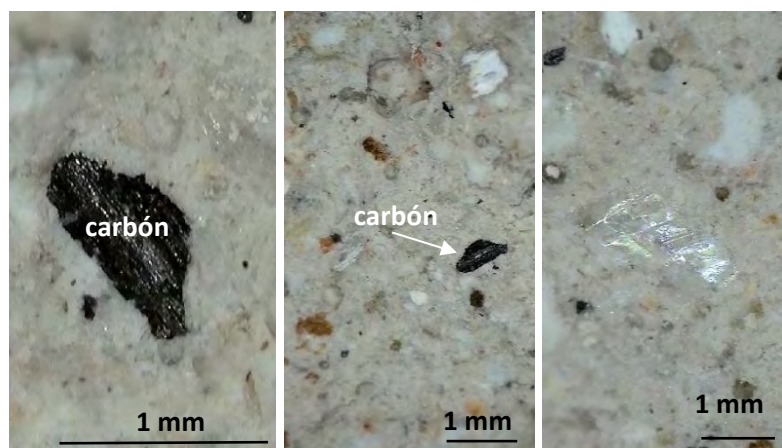
Diferentes aspectos del mortero (7a) visto con lupa donde se observa en detalle un fragmento de carbón.

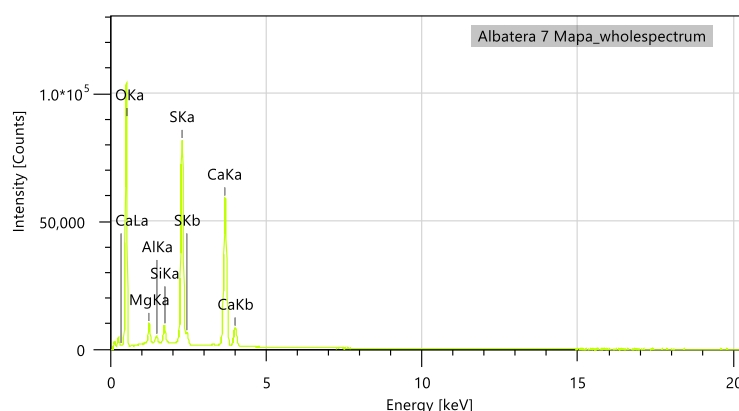
Composición muestra 7a (elementos químicos morteros) presentes en la muestra y difractograma. Se aprecia que predominan el oxígeno, el calcio y el azufre sin carbono. También hay ligera presencia en silicio. Los componentes y su proporción se corresponden con un **mortero de yeso** con presencia de áridos calizos y de naturaleza silíceo (pudiendo provenir de cerámica ya que coincide el silicio con el aluminio y magnesio).

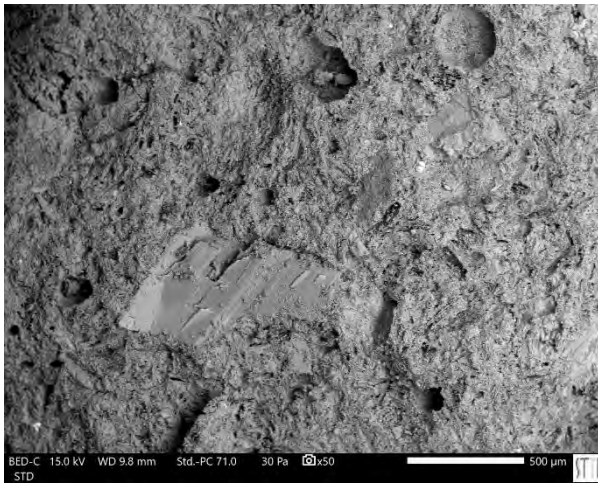
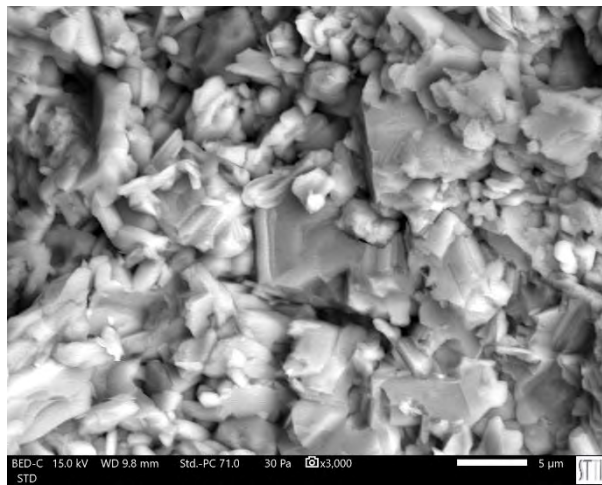
### SEM 7ª. Mortero

La observación al SEM permite ver cristalización de **yesos** de forma laminar con abundante porosidad y detalle de recrystalizaciones.

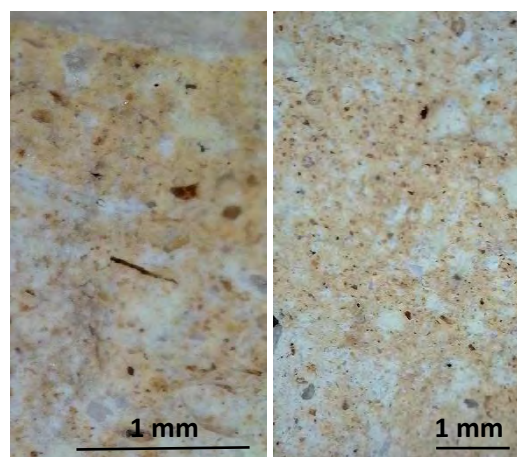
Diferentes aspectos del mortero (7b) visto con lupa donde se observa en detalle una zona de masa vítrea color rosácea con cristales de color blanco en su interior.

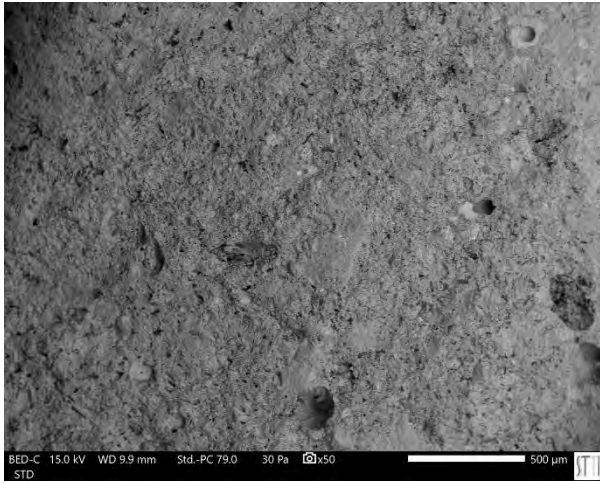
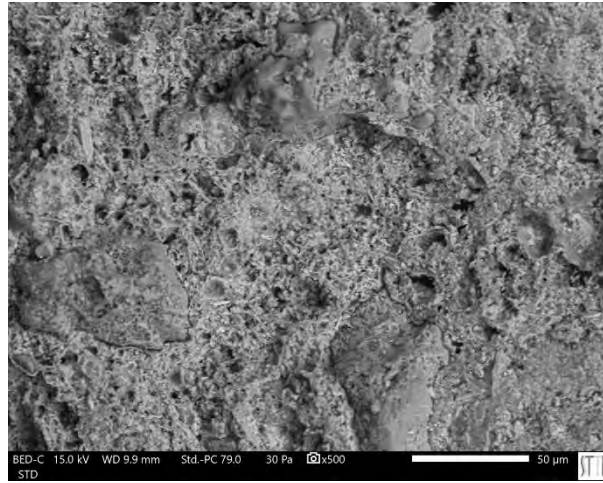
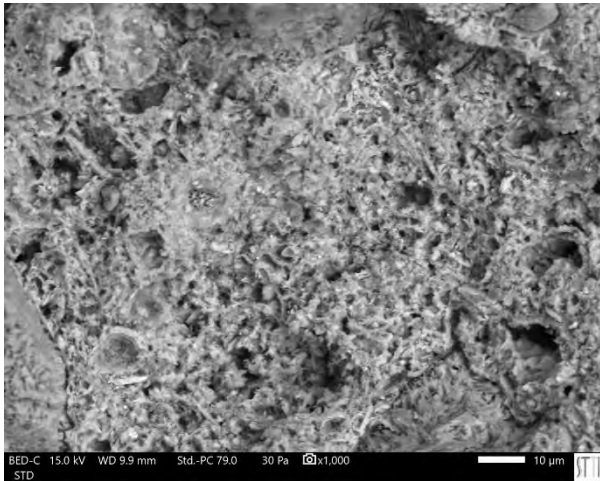
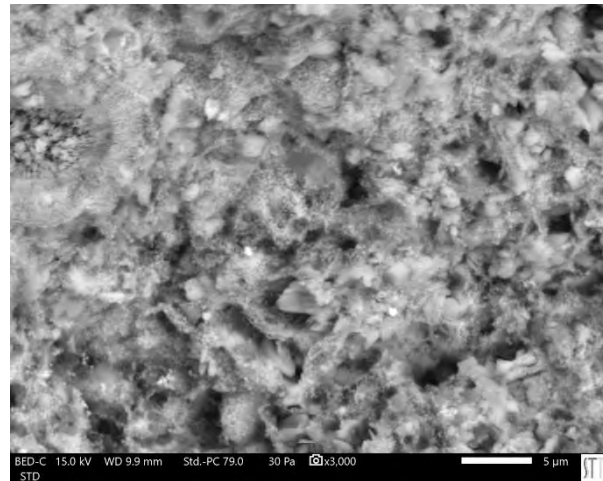
## SEM 7b. Ladrillo

La observación al SEM muestra la heterogeneidad de la masa del ladrillo con abundantes fragmentos pétreos de tamaño superior a 50  $\mu\text{m}$  sin fundir. También se aprecia cierta porosidad.

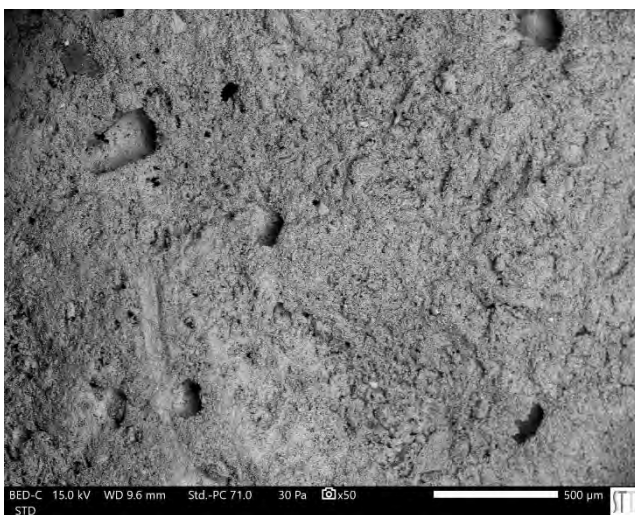
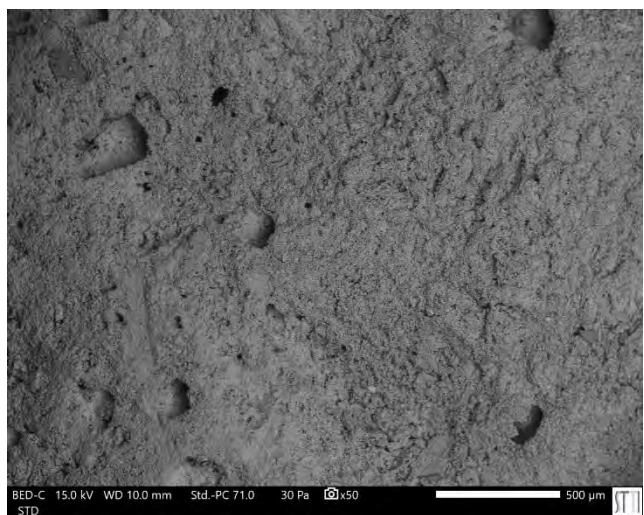
Se aprecia la misma zona de la muestra 1 de yeso a 50x antes y después del tratamiento. Se aprecia que la superficie está más compacta pero sin ocluir los huecos.

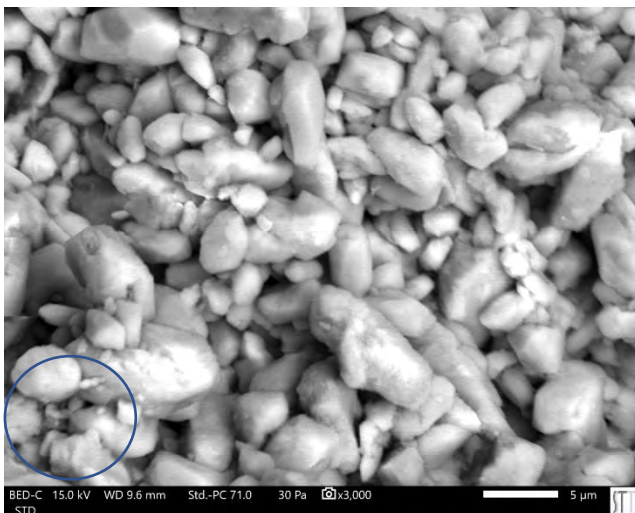
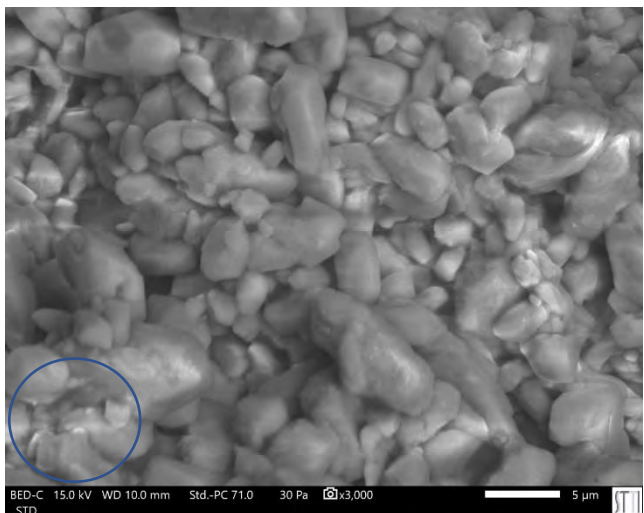
Se aprecia la misma zona de la muestra 1 de yeso a 3000x antes y después del tratamiento. Se aprecia que la superficie está más compacta, pero sin apenas modificar la microtopografía del material. El tratamiento envuelve y adhiere las partículas.

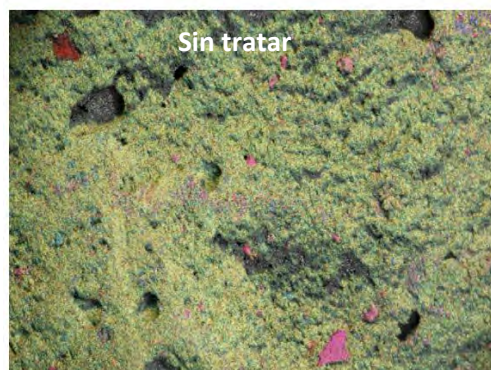
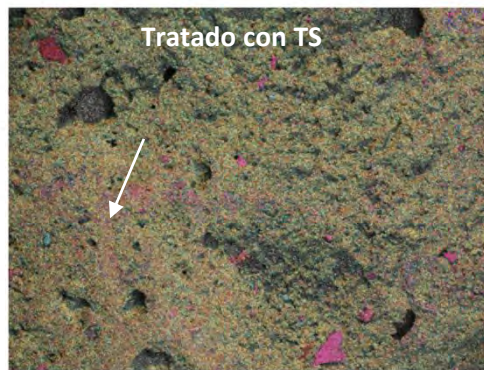
## Mapping de muestra 1 de yeso y cal consolidada

En el mapping se aprecia en la misma zona el aumento del silicio (Si) en color rosa en superficie pasando del 1,97 al 4,65%. El consolidante se observa mejor especialmente en zonas con oquedades. También ha aumentado el carbono disminuyendo el calcio.

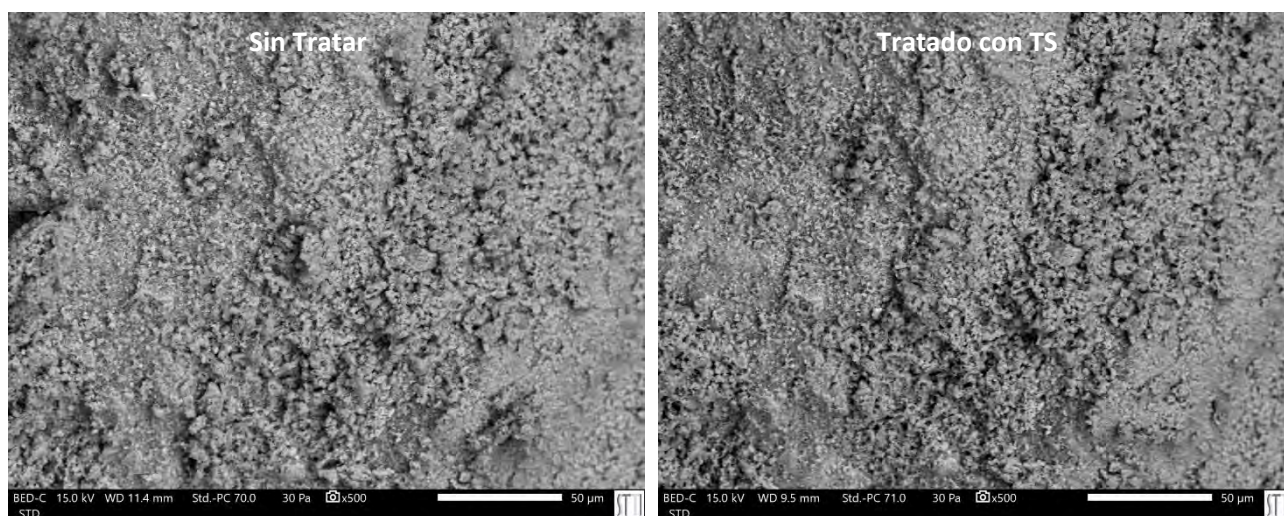
Se aprecia la misma zona de la muestra 2 de cal a 50x antes y después del tratamiento.

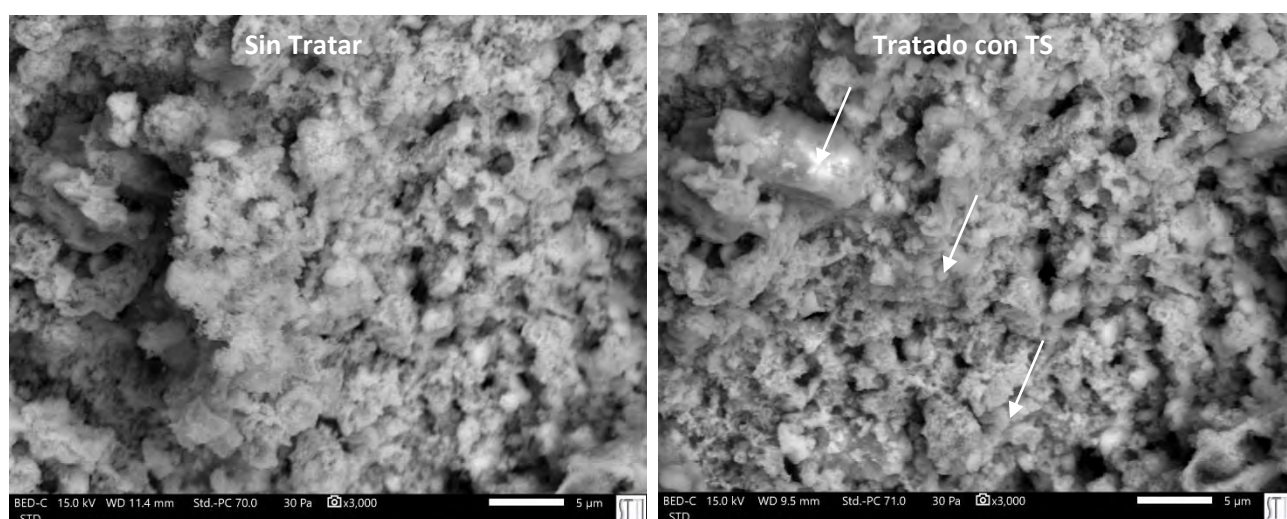
Se aprecia la misma zona de la muestra 2 de cal a 3000x antes y después del tratamiento.

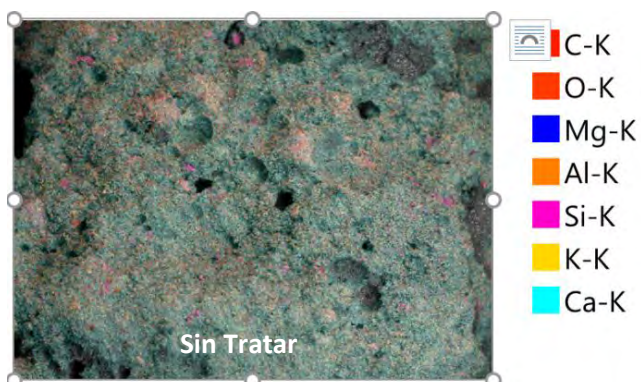
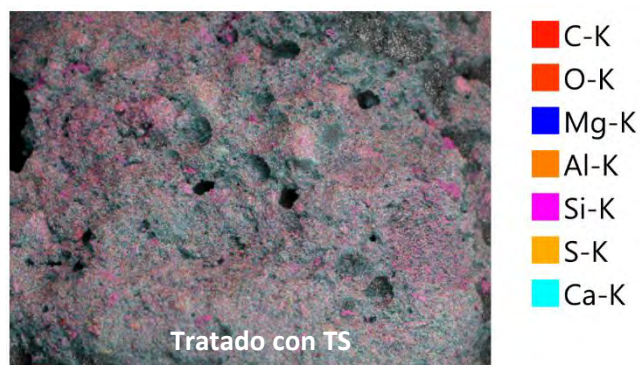
## Mapping muestra 2 de cal

En el mapping se aprecia en la misma zona el aumento significativo del silicio aportado por el consolidante (Si) en color rosa en superficie pasando del 2,26% al 7,81%. El tratamiento se ha repartido uniformemente por toda la superficie. También ha aumentado el carbono y el oxígeno, disminuyendo el calcio en superficie.

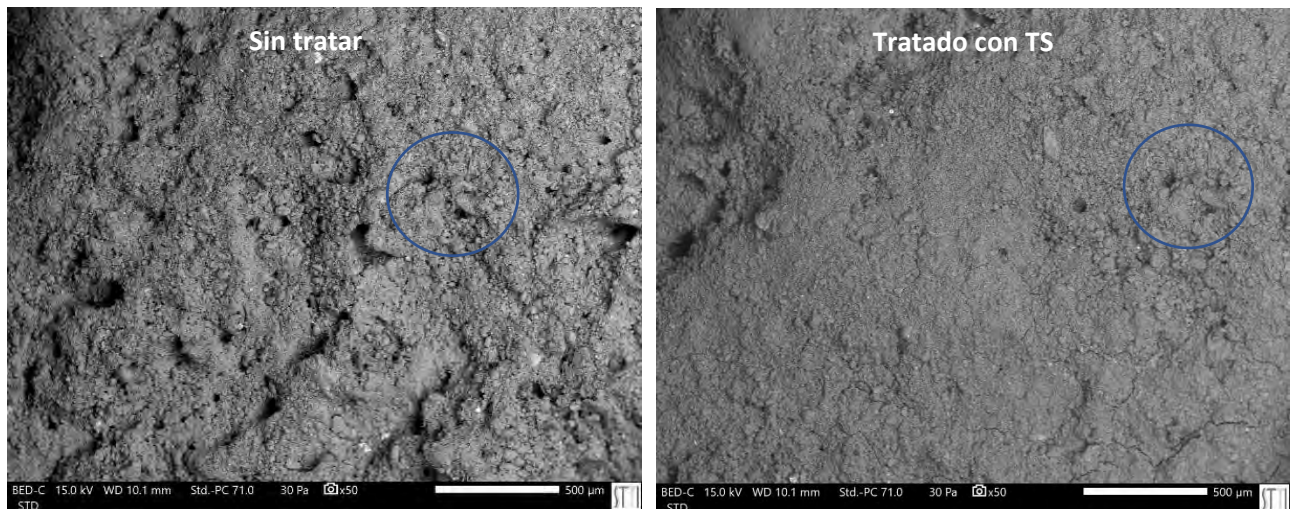
El nano-consolidante Tecnadis Solidus aplicado sobre el mortero de cemento de la muestra 3 genera cierta película debido a la baja absorción del material. En este material se comporta de forma muy diferente al mortero de cal y de yeso.

Se aprecia la misma zona a 50x antes y después del tratamiento. El círculo muestra la misma zona con dos poros sin rellenar antes y después del tratamiento. Sin embargo, en la parte inferior de la zona estudiada todos los poros se han cubierto e incluso el tratamiento se ha craquelado.

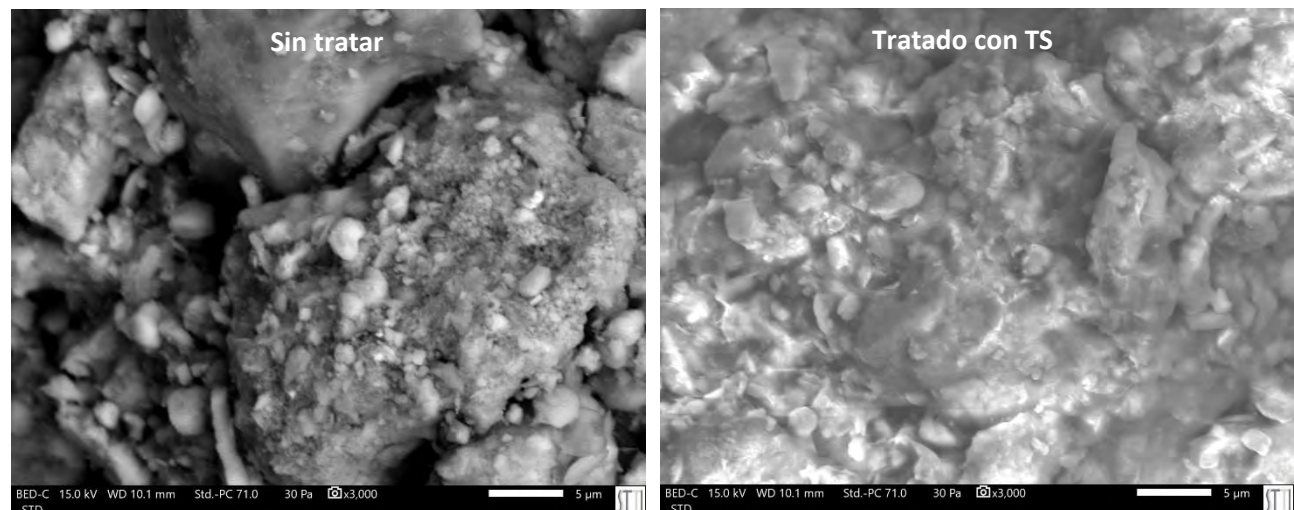
Observación en detalle a 3000x antes y después del tratamiento. El mortero se ha cubierto por el tratamiento.

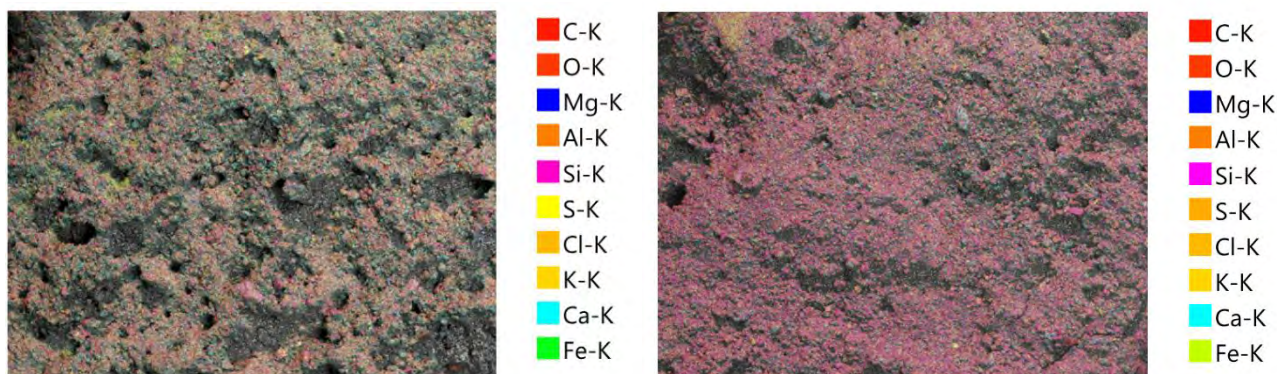
## Mapping tratamiento sobre mortero de cemento

En el mapping se aprecia en la misma zona el aumento del silicio (Si) en color rosa en superficie. Aunque parezcan zonas diferentes se trata de la misma zona antes y después del tratamiento solo que al tapizarse la superficie por el consolidante se ha producido una transformación en su aspecto.

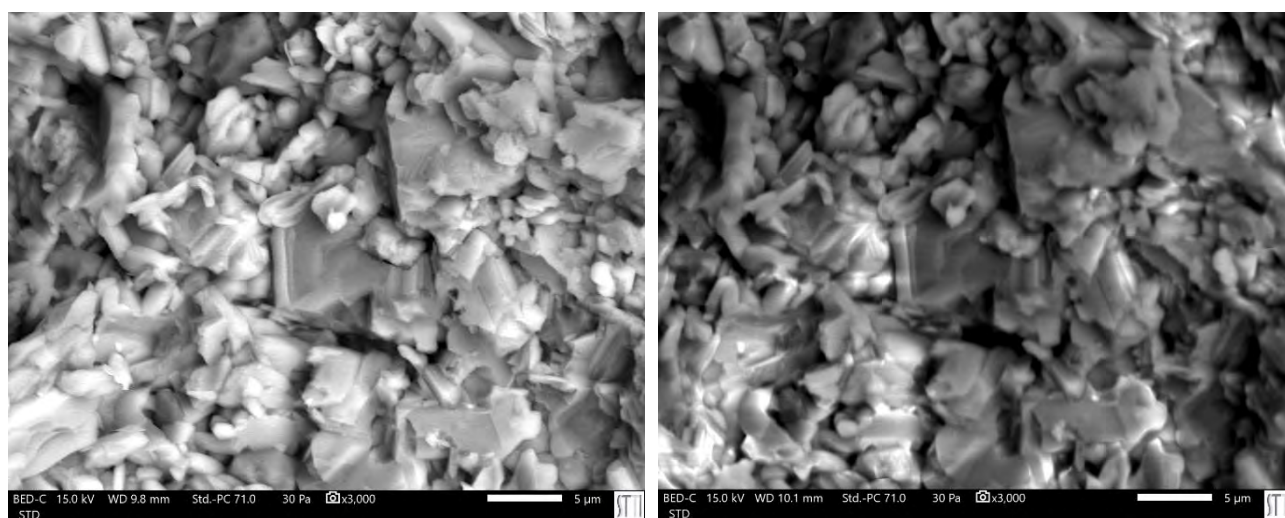
Se aprecia la misma zona a 3000x antes y después del tratamiento. No se observan diferencias. Los brillos tornasolados en la segunda imagen corresponden al tratamiento.

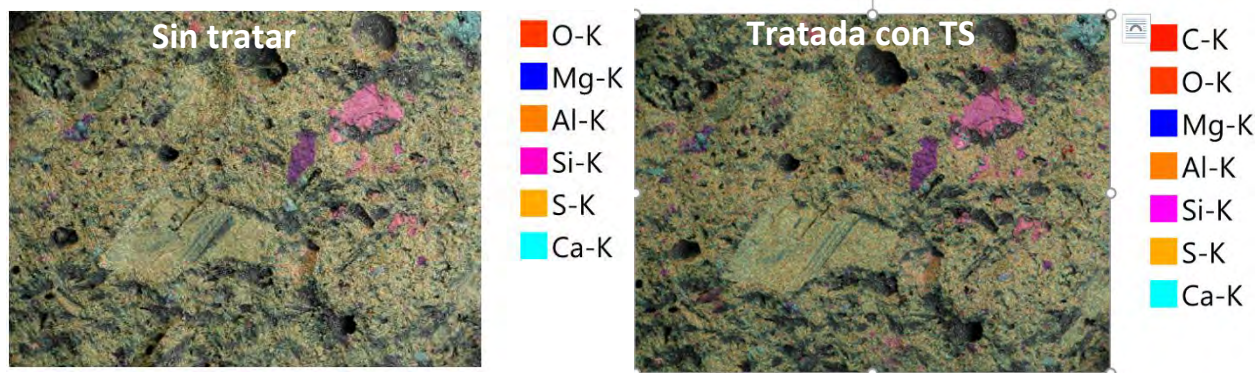
## Mapping muestra 7. Mortero de yeso

En el mapping se aprecia en la misma zona el aumento del silicio aportado por el consolidante (Si) en color rosa en superficie pasando del 1,13% inicial al 2,46 tras el tratamiento. El tratamiento se ha repartido uniformemente por toda la superficie. El carbono ha aparecido como nuevo elemento aportado por el consolidante mientras que el calcio y el azufre han disminuido.

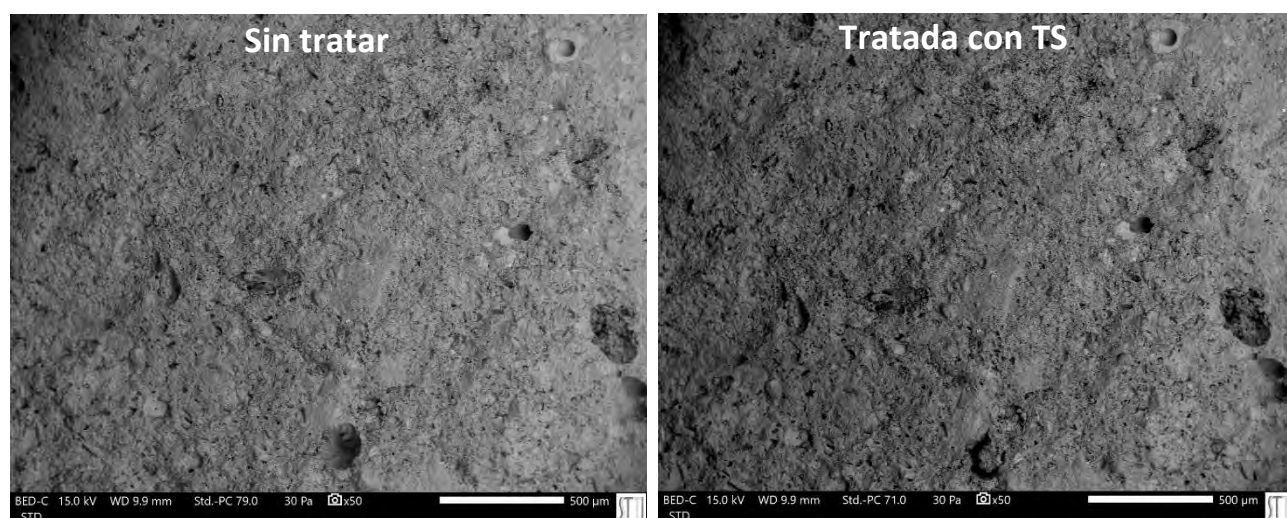
Se aprecia la misma zona del ladrillo a 50x antes y después del tratamiento. No se observan diferencias.

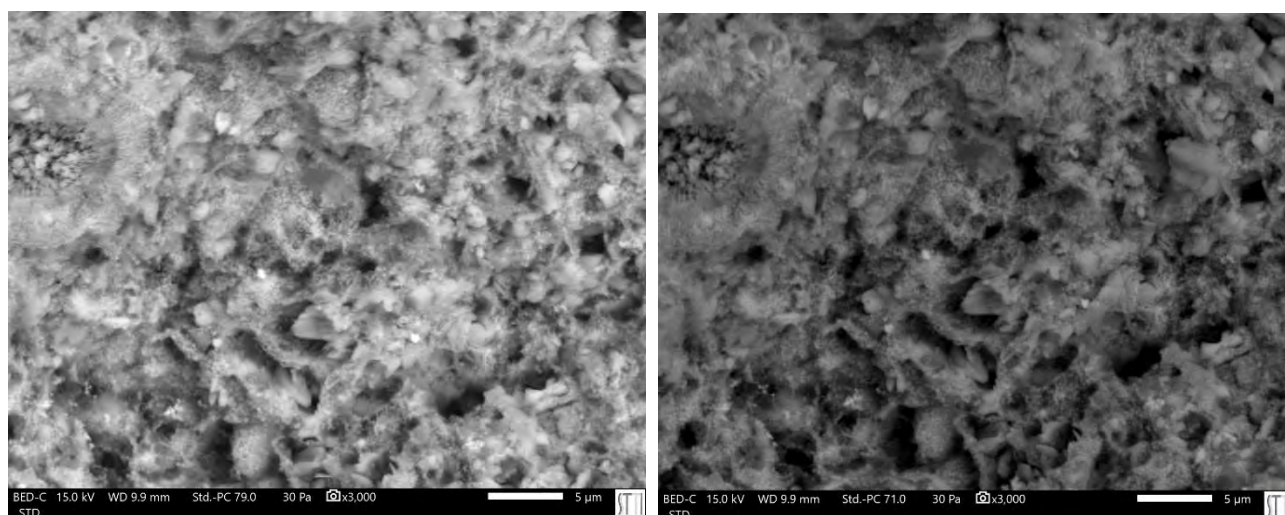
Se aprecia la misma zona del ladrillo a 3000x antes y después del tratamiento. No se observan diferencias.

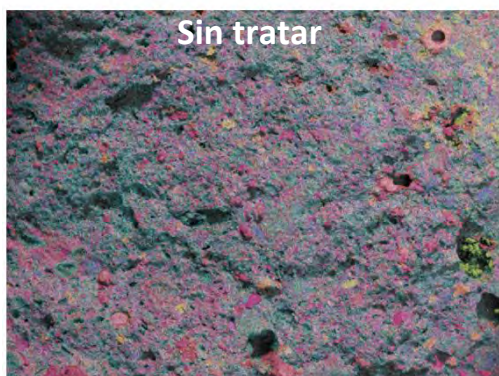
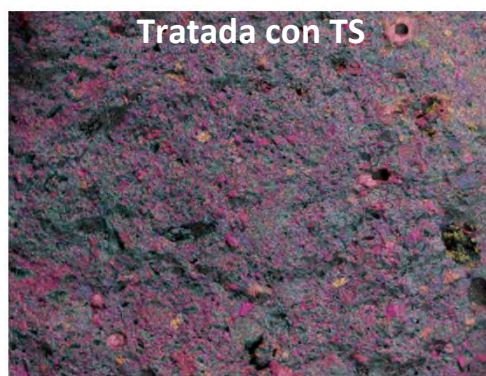
## Mapping muestra 7. Ladrillo

En el mapping se aprecia en la misma zona el aumento del silicio aportado por el consolidante (Si) en color rosa en superficie pasando del 12,59% inicial al 13,68 tras el tratamiento. El tratamiento se ha repartido uniformemente por toda la superficie. El carbono ha aumentado ligeramente aportado por el consolidante mientras que el calcio ha disminuido.
